# Asbestinventarisatetest

Halvemaanstraat 31, 9040 Gent

Attestnummer : 20250623-000513.000

Uitgegeven op : 23.06.2025

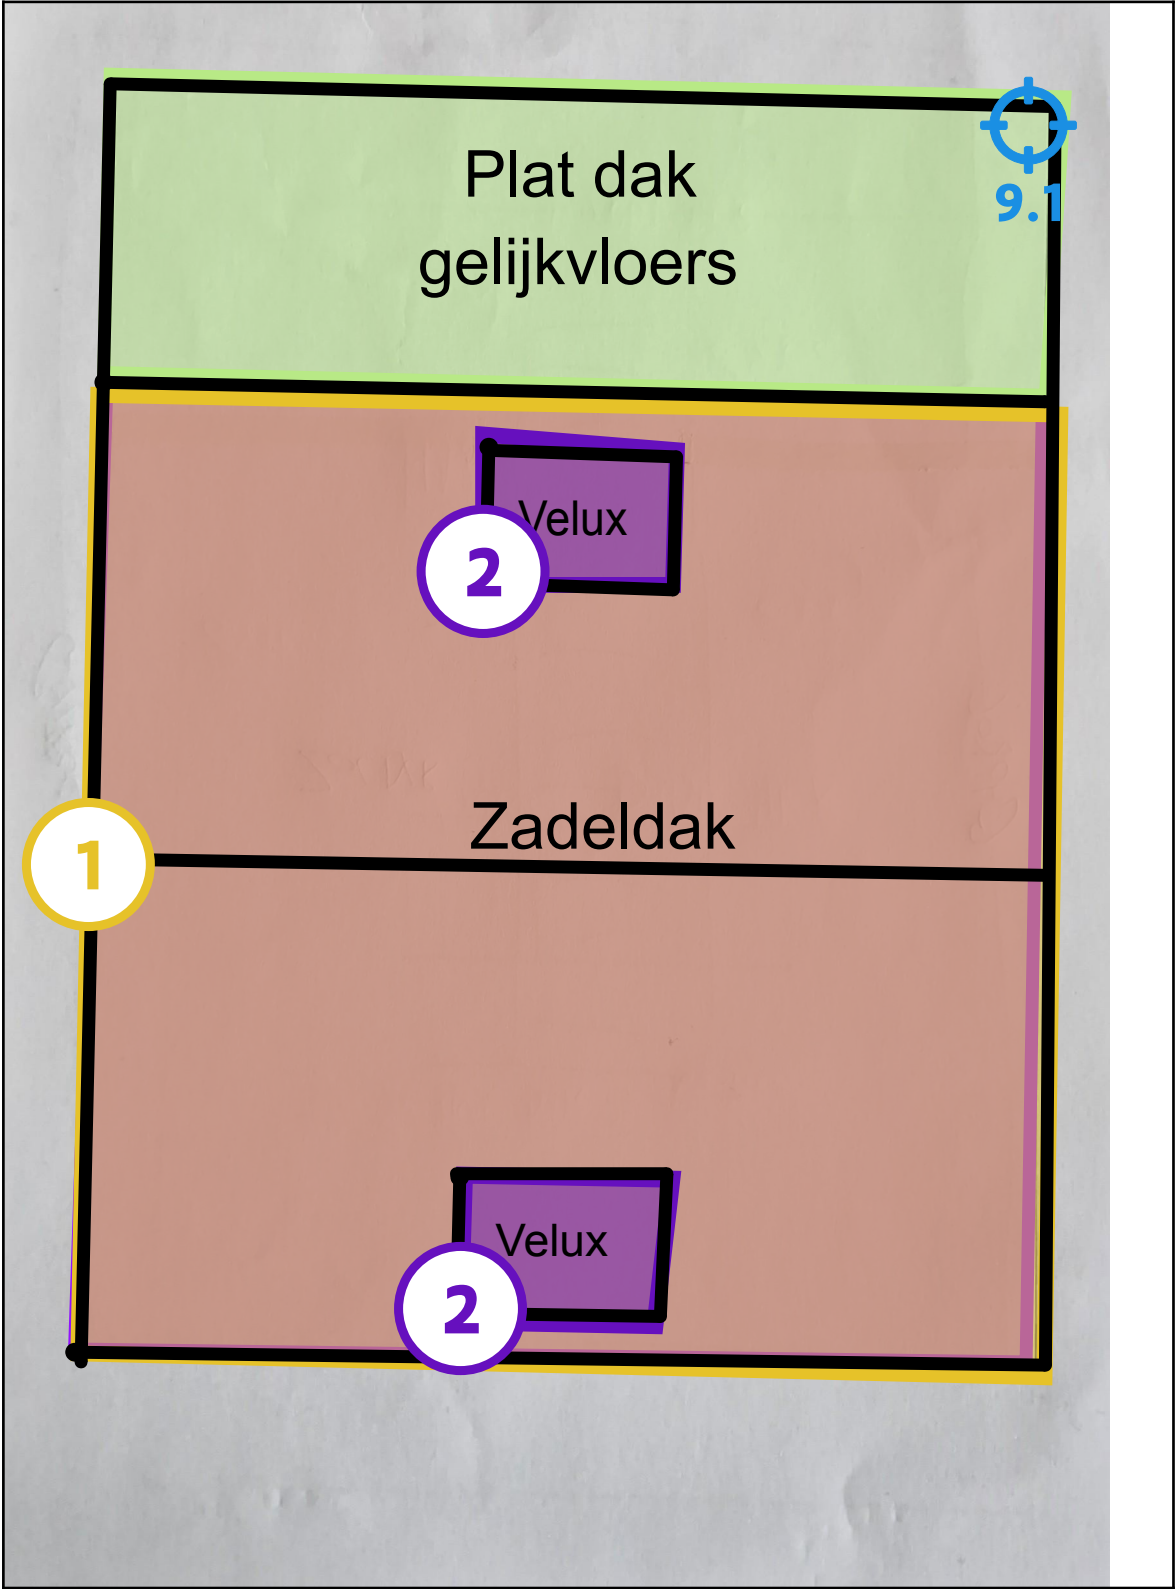
Plan 1.4: Dak

| 1. Onderdak plaat type menuiserite | Asbestmateriaal | Zorgvuldig beheren |

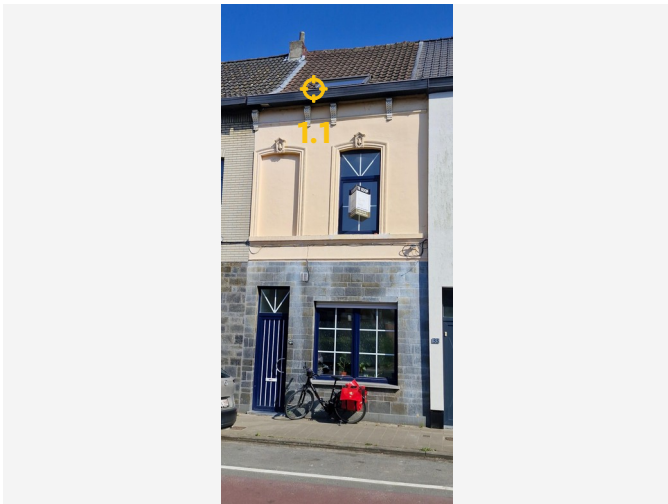
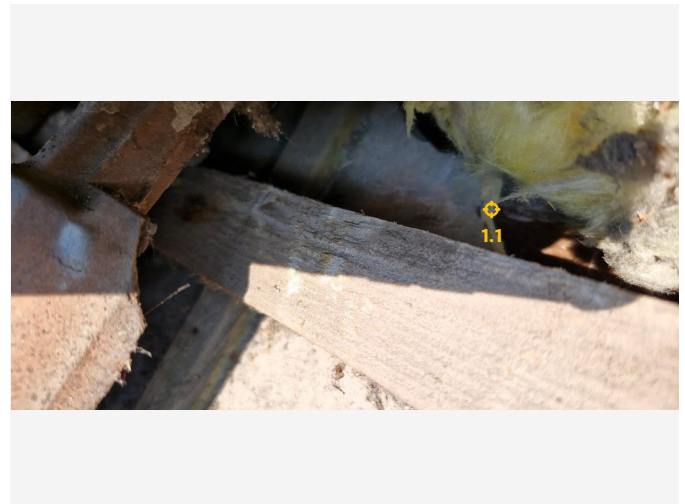
| Fiche 1: Onderdak plaat type menuiserite..... | 15 |

Het asbestmateriaal valt onder de mijlpaal van 2040.

| Eindbeoordeling materiaalrisico | Zeer laag materiaalrisico en/of zeer lage kans op vezelvrijgave |

| Gebondenheid | Categorie 1: hechtgebonden in oorsprong |
| Asbestsoort (vezeltype) | Alleen chrysotiel |
| Asbestconcentratie | Laag (< 50%) |
| Afschermingsgraad van het gehele materiaal | Stootvaste afscherming of omkasting |
| Toestand van het materiaal | Licht beschadigd, licht verweerd. Intact calciumsilicaatmateriaal of categorie III 'gebondenheid' |

| # | Type | Referentie | Resultaat |
|---|---|---|---|
| 1.1 | Puntmonster | PM2ONDERDAK | Chrysotiel |

| Beschrijving | Onderdak plaat type menuiserite |
| Hoeveelheid (oppervlakte - dikte - aantal) | <ul style="list-style-type: none"><li>• 32,00 m<sup>2</sup> - 0,50 cm - 1 stuk</li></ul> |

- Zorg voor een veilig beheer. Vermijd het beschadigen van het asbestmateriaal. Controleer de toestand jaarlijks op wijzigingen.
- Zorg voor een veilig beheer en verwijder dit asbestmateriaal wanneer het bij werken eenvoudig bereikbaar wordt. Controleer de toestand jaarlijks op wijzigingen.

- Eenvoudige handelingen: mag via doe-het-zelf of door werknemer(s) met opleidingsattest eenvoudige handelingen  
Wanneer de platen bij renovatie van het dak eenvoudig bereikbaar worden en deze kunnen verwijderd worden zonder te breken. Gebruik gepaste PBM's zoals FFP3 masker en een tychem type 5. Mar de platen ook nat om vezelvrijgave te beperken. Breng de platen in de daartoe voorziene zakken naar het containerpark. Werken op hoogte brengt risico's mee zoals vallen en kan gevaarlijk zijn. Indien men hier geen ervaring mee heeft, laat men dit best doen door mensen met de nodige ervaring en valbeveiliging!
- Eenvoudige handelingen: enkel door erkend asbestverwijderaar  
Het verwijderen van de platen kan niet zonder deze te breken. Laat dit doen door vakmensen met kennis van zaken.

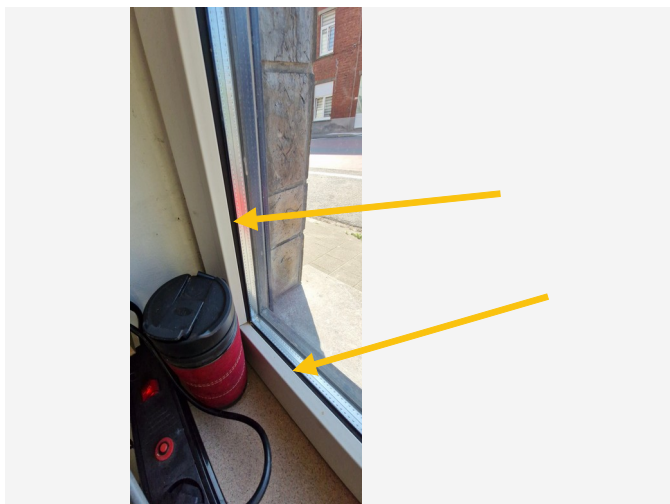
| Fiche 2: silicone ramen..... | 19 |

Alle ramen en deuren bevatten niet-asbestverdachte silicone.

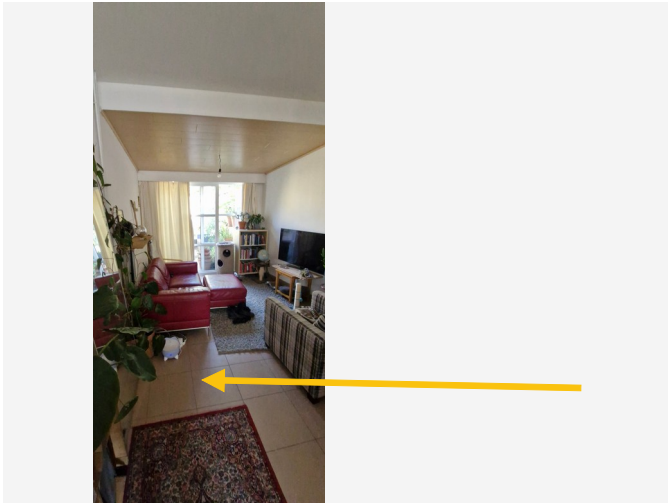
| Fiche 3: betegeling vloer gelijkvloers..... | 20 |

De volledige gelijkvloers is betegeld als ook buitende koer. Owv het niet-destructieve onderzoek kon de onderliggende (lijm)laag niet geïnspecteerd noch bemonsterd worden op eventuele asbesthoudende lijm.

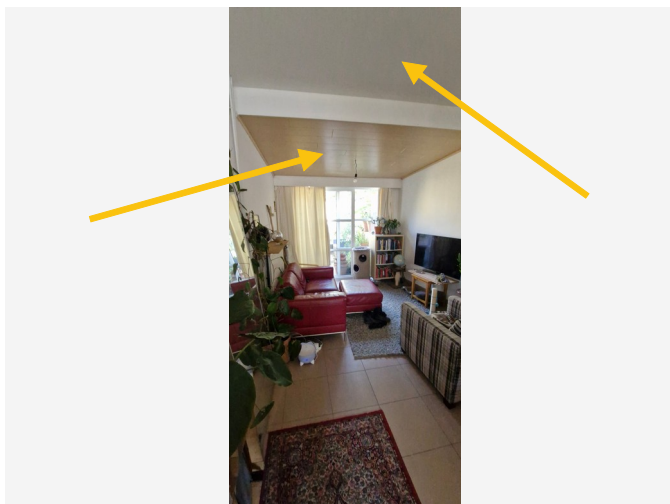
| Fiche 4: Valse plafonds huis..... | 21 |

Zowel op het gelijkvloers, 1ste verdieping als op de zolder bestaat het plafond uit vezelplaat of is deze met hout beslaan. Owv het Niet-destructieve onderzoek kon de achterliggende laag niet geïnspecteerd noch bemonsterd worden op eventuele asbesthoudende materialen.

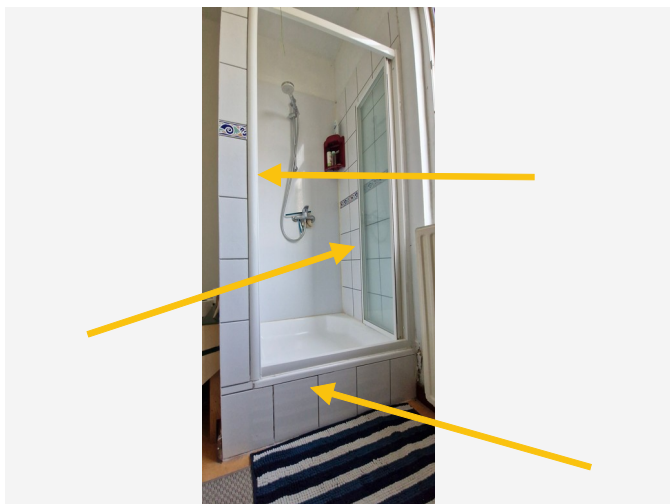
| Fiche 5: betegeling douche..... | 22 |

De douche is betegeld. Owv het Niet-destructieve onderzoek kon de achterliggende (lijm)laag niet geïnspecteerd noch bemonsterd worden op eventuele asbesthoudende lijm.

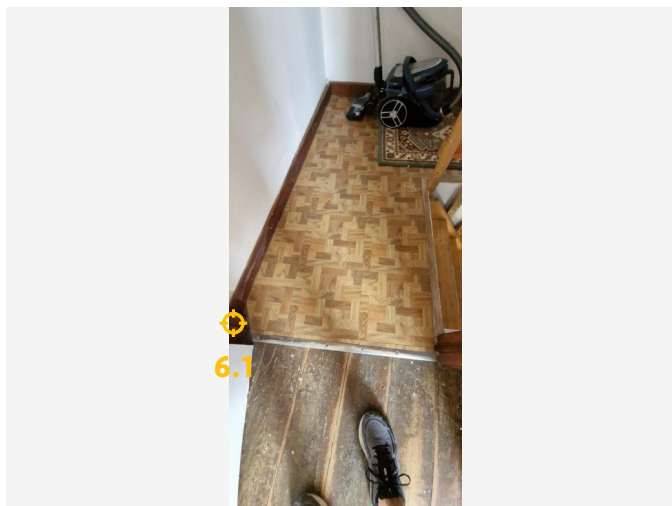
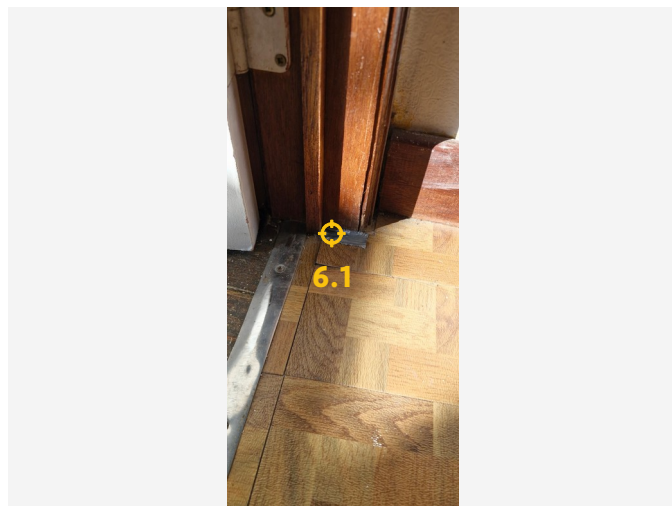
## Fiche 6: Vinyltegels

Geen asbest

| # | Type | Referentie | Resultaat |
|---|---|---|---|
| 6.1 | Puntmonster | PM3TEGEL | Geen asbest |

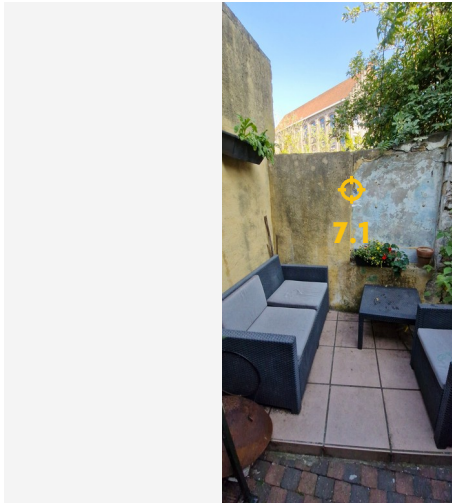
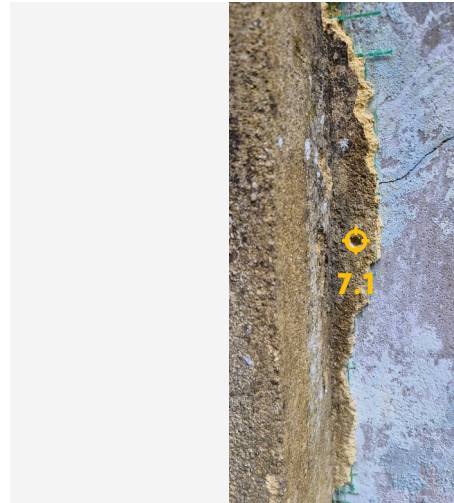
## Fiche 7: Crepi buitenkoer

Geen asbest

| # | Type | Referentie | Resultaat |
|---|---|---|---|
| 7.1 | Mengmonster | PM4CREPIKOER | Geen asbest |

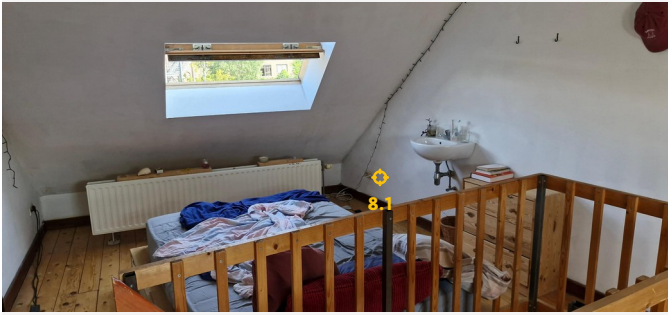
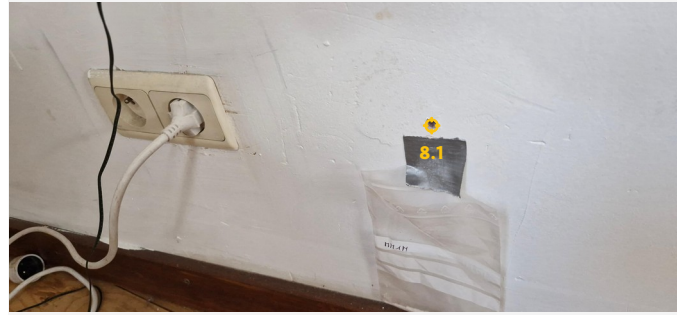
## Fiche 8: pleisterwerk muren

Geen asbest

| # | Type | Referentie | Resultaat |
|---|---|---|---|
| 8.1 | Mengmonster | MM1M | Geen asbest |

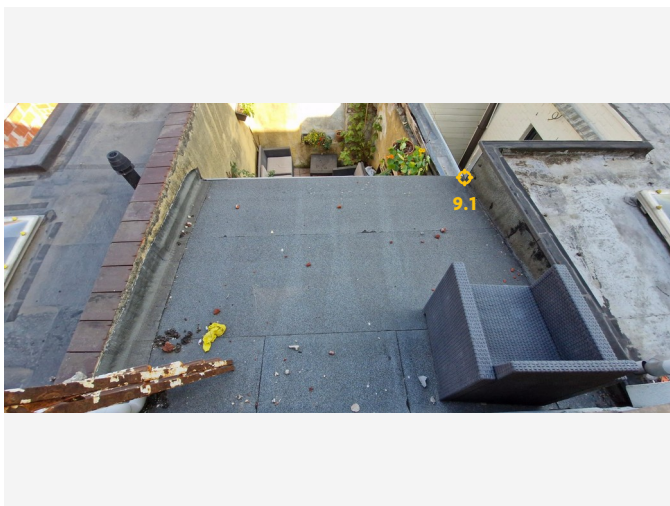
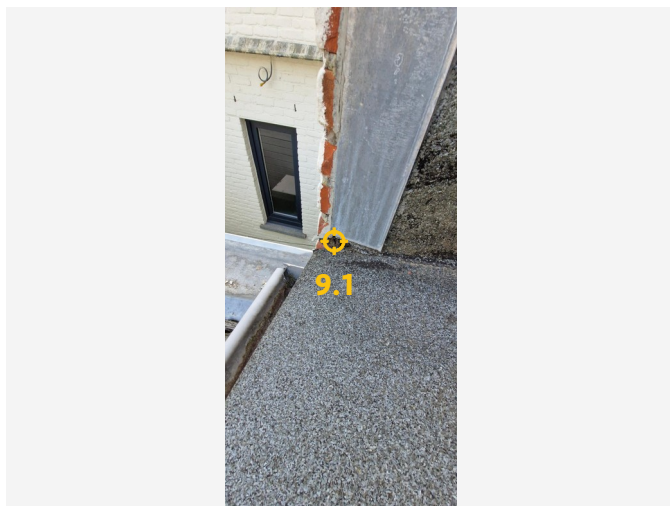
## Fiche 9: Roofing

Geen asbest

| # | Type | Referentie | Resultaat |
|---|---|---|---|
| 9.1 | Puntmonster | PM1ROOFING | Geen asbest |
