Asbestinventarisatetest

Rietveldstraat 17, 9090 Merelbeke-Melle

Attestnummer : 20260604-000184.000

Uitgegeven op : 04.06.2026

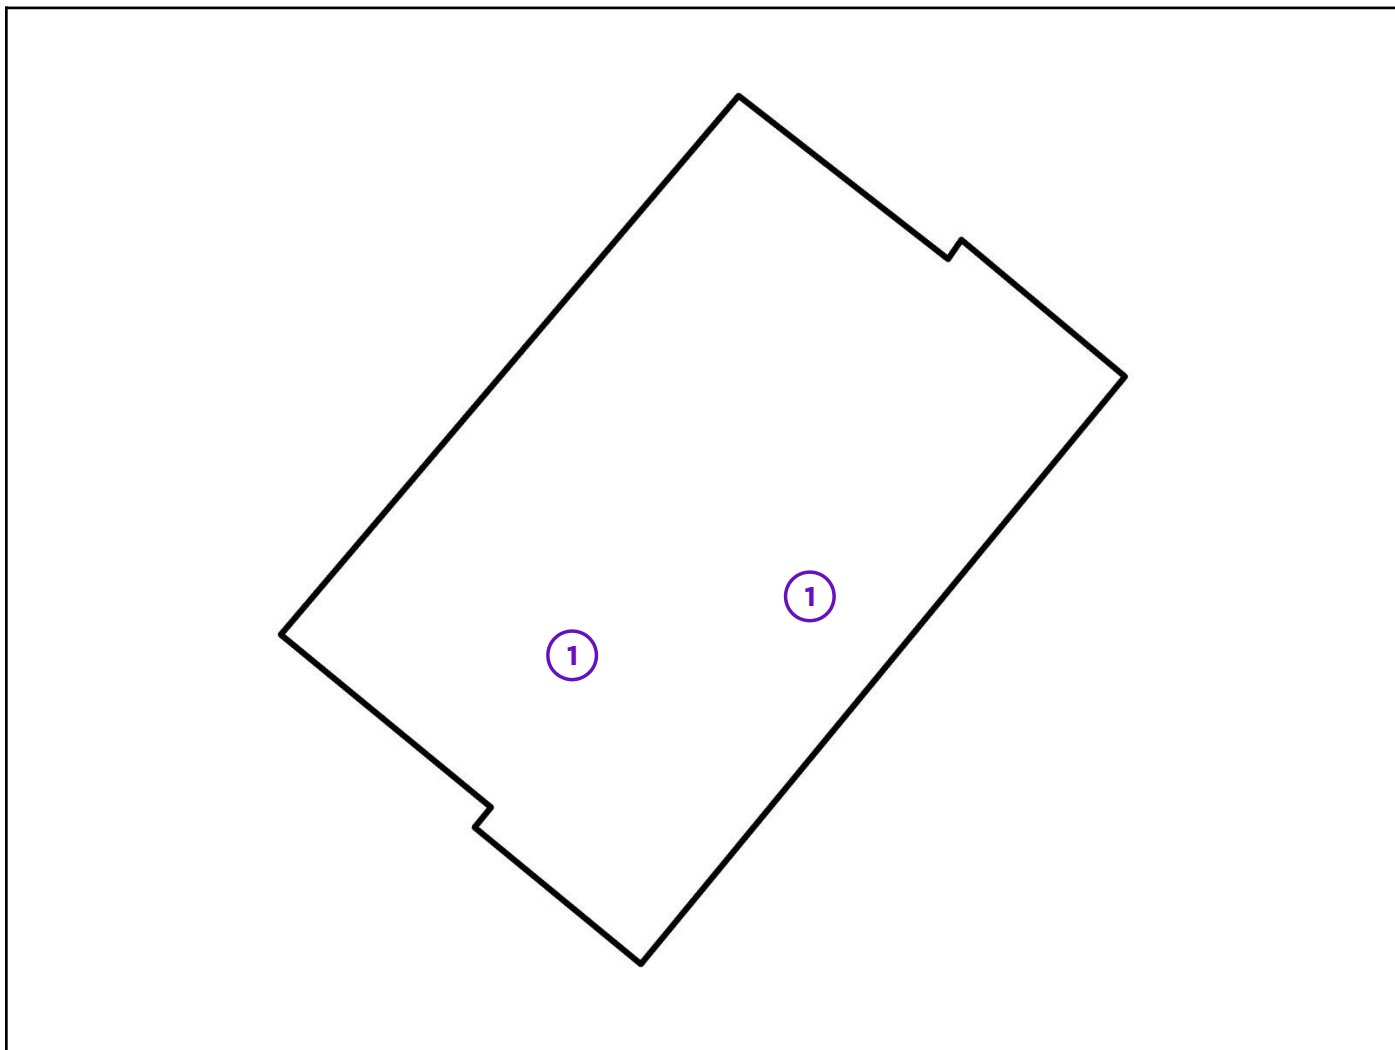
Plan 1.8: Huis dakenplan

Beschrijving	Type	Actie
1. Schouw(en) - Hoger dan 3,5 meter	Beperking	-

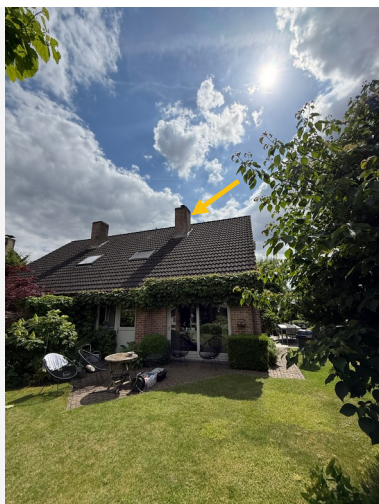
Situeringfoto

Reden: Het te onderzoeken materiaal situeert zich hoger dan 3,50 m te rekenen vanaf een veilige ondergrond

Uitleg van de asbestdeskundige: Aangezien de schouw(en) zich bevindt op een hoogte hoger dan 3,5 m (vanaf een veilige ondergrond) kon deze niet worden gecontroleerd tijdens de inspectie. Dit betreft een beperking van middellange termijn (geen hoogtewerker op korte termijn of binnen redelijke kosten). Wanneer de schouw(en) toegankelijk wordt gemaakt, dient deze nader te worden bestaald.

De visueel waarneembare delen van de schouwpijpen zijn niet-asbestverdacht.

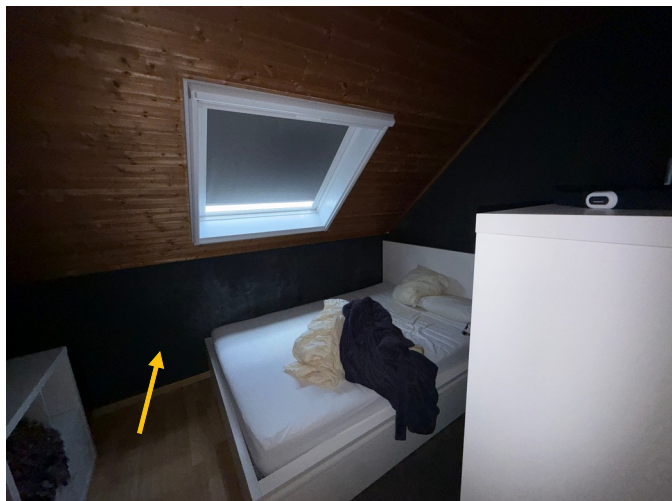
Situeringsfoto

De valse wanden (voorzetwanden) bestaan uit niet-asbestverdachte gipskartonplaten/houten planken/etc. Zonder destructief onderzoek is het niet mogelijk om na te gaan of er asbestverdachte materialen aanwezig zijn achter deze gipskartonplaten/planken.

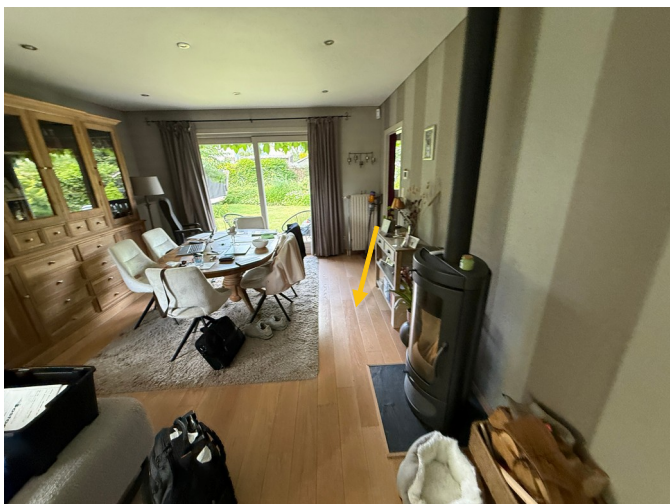
Situeringfoto

De parket/laminaat is niet-verdacht. Geen destructief onderzoek gepleegd naar eventuele verdachte onderliggende (lijm)lagen. Als u oudere lijm of verdachte onderliggende lagen of vloeren tegenkomt, laat dan eerst een staal uitvoeren alvorens eventuele werken verder te zetten.

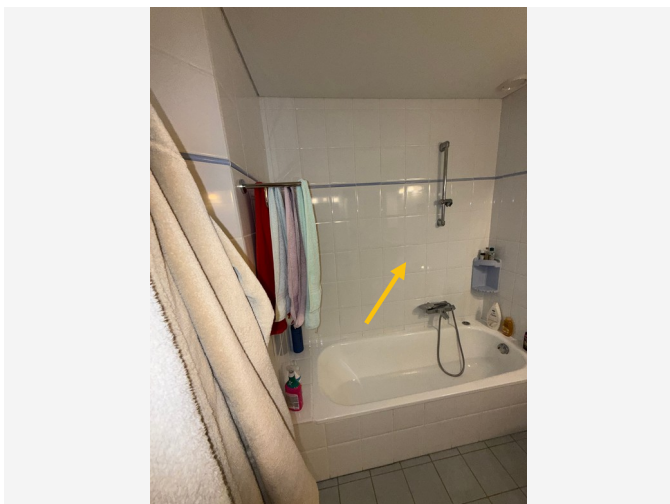
Situeringfoto

Op moment van de inspectie kon niet worden nagegaan of de tegellijm achter de muurtegels/plinten asbestverdacht is. Bij renovatie of verwijdering van de tegels dient het materiaal te worden geanalyseerd voor de werken van start gaan.

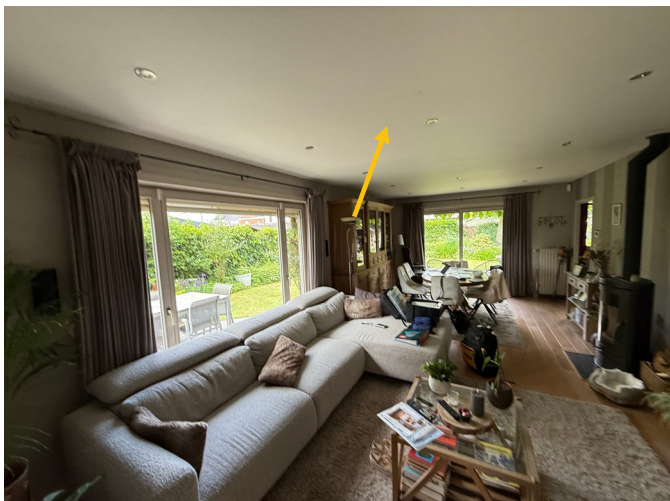
Situeringfoto

Het plafond in het volledige pand bestaat uit een verlaagd/vals plafond. Er is geen pleisterwerk rechtstreeks aan de plafonds waar te nemen, zonder destructief onderzoek (Wel houtvezelplaten/gipskarton). Bijgevolg kon geen staal genomen worden van het eventueel achterliggende pleisterwerk of eventuele achterliggende asbestverdachte toepassingen.

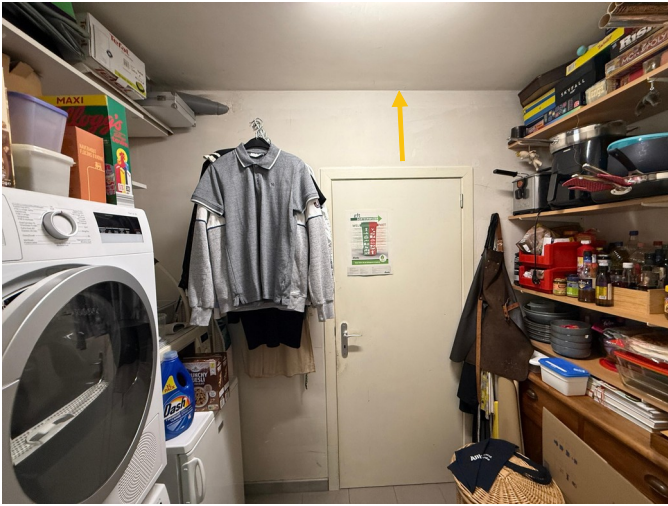
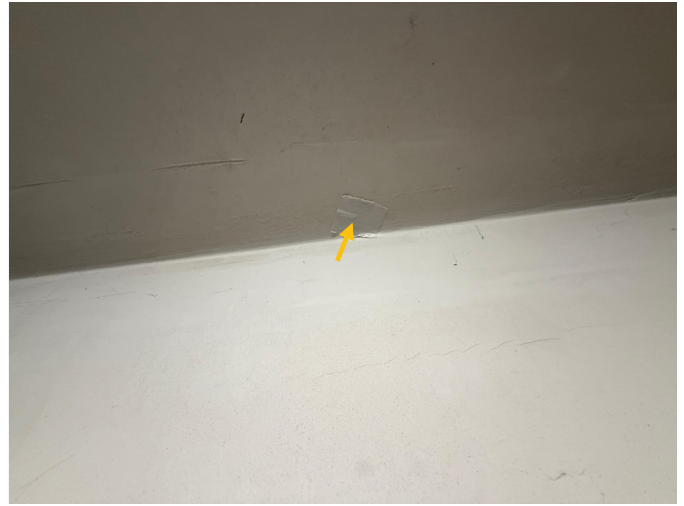
Fiche 6: Pleisterwerk - Plafonds

Geen asbest

#	Type	Referentie	Resultaat
6.1	Mengmonster	MS04	Geen asbest

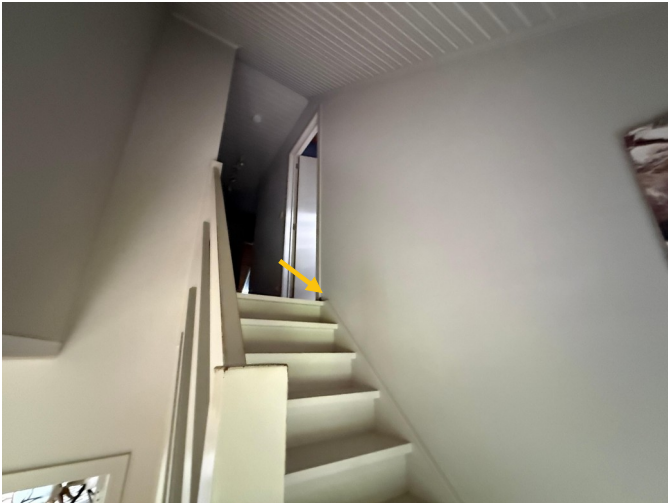
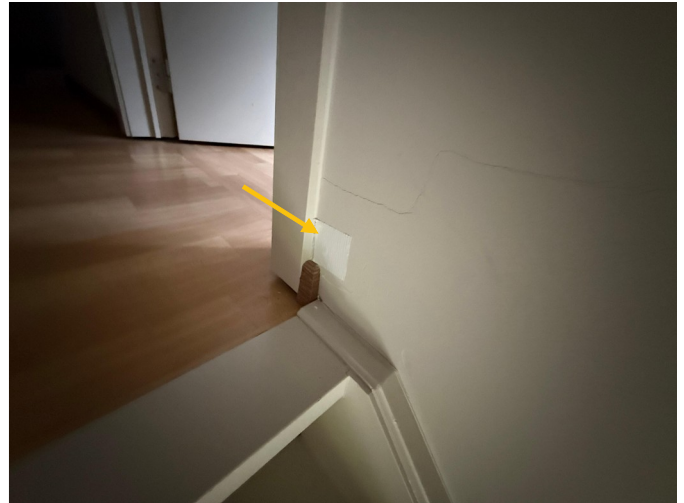
Fiche 7: Pleisterwerk - Muren

Geen asbest

#	Type	Referentie	Resultaat
7.1	Mengmonster	MS01	Geen asbest

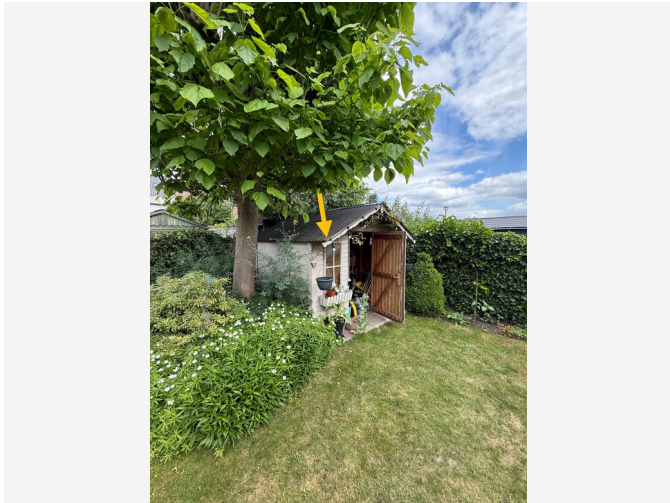
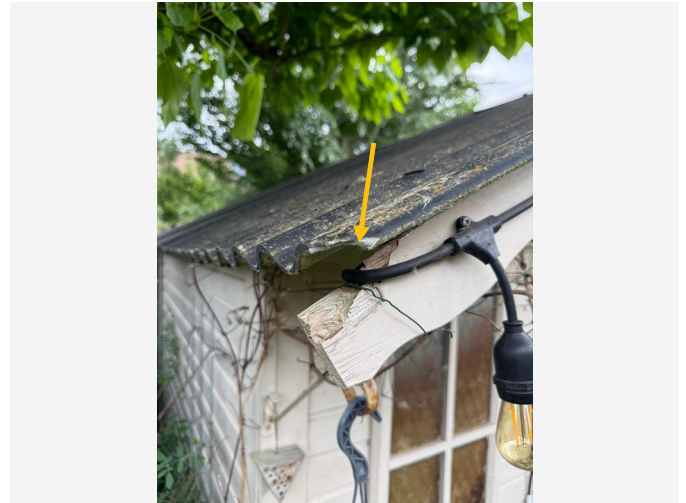
Fiche 8: Golfplaten - Dak tuinhuis

Geen asbest

#	Type	Referentie	Resultaat
8.1	Puntmonster	PS03	Geen asbest

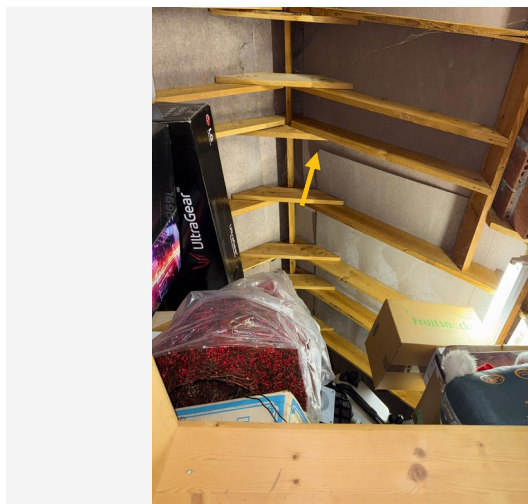
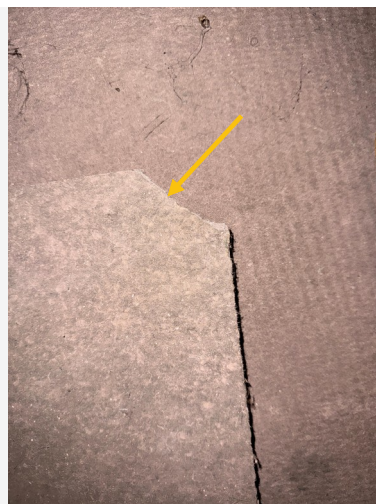
Geen asbest

#	Type	Referentie	Resultaat
9.1	Puntmonster	PS02	Geen asbest
