# Asbestinventarisatattest

Driesstraat 113, 9090 Merelbeke-Melle

Attestnummer : 20251119-000084.000

## Zone 1: Hoofdgebouw

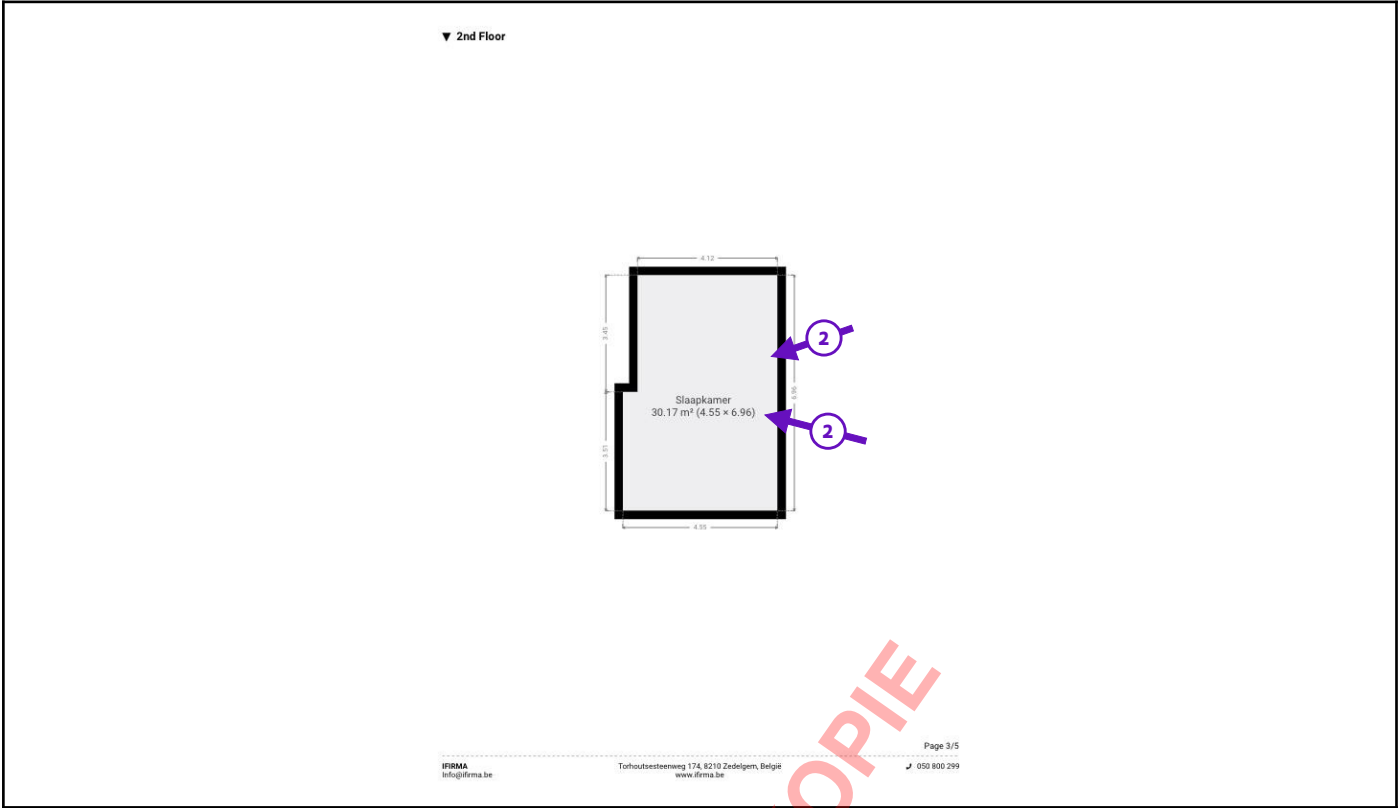
# Plan 1.10: Grondplan +2

| Beschrijving | Type | Actie |
|---|---|---|
| 2. Schouw(en) - Hoger dan 3,5 meter | Beperking | - |

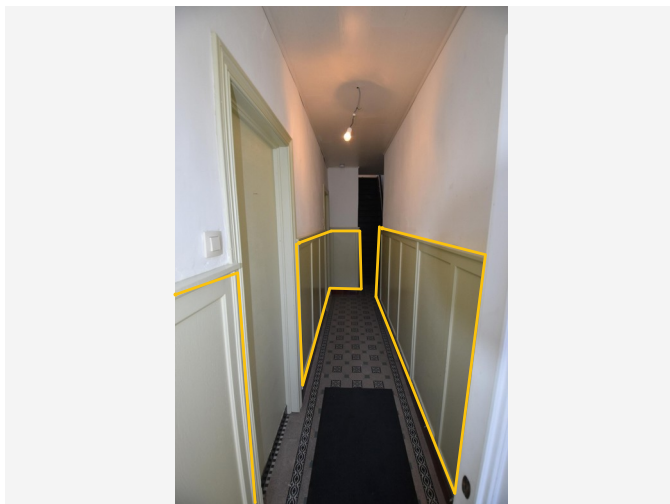
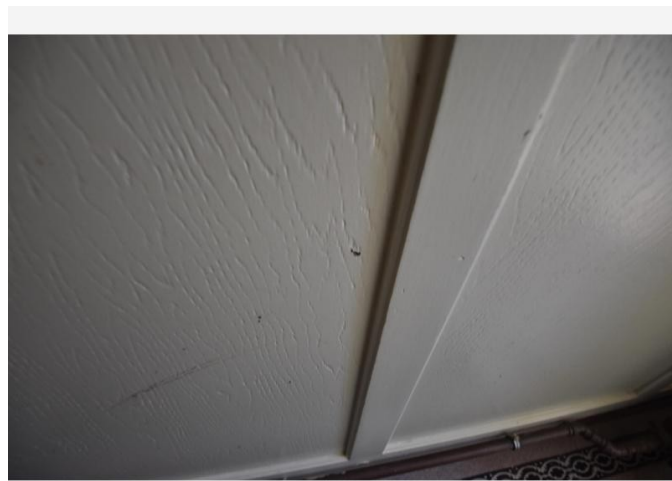
Overzichtsfoto

Detailfoto

Het asbestmateriaal valt onder de mijlpaal van 2040.

Zorgvuldig beheren

| Eindbeoordeling materiaalarisico | Laag materiaalarisico en/of verlaagde kans op vezelvrijgave |

| Asbestsoort (vezeltype) | Crocidoliet aanwezig |
| Asbestconcentratie | Laag (< 50%) |
| Toestand van het materiaal | Licht beschadigd, licht verweerd. Intact calciumsilicaatmateriaal of categorie III 'gebondenheid' |

| Beschrijving | Lambrisering - Asbestcement |
| Identificatiemethode | <p>De asbestdeskundige beoordeelt het materiaal als asbestverdacht en dus asbesthoudend, en dit zonder monstername.</p> <p>Motivatie: De opdrachtgever weigert om het materiaal te laten bemonsteren.</p> |

- Zorg voor een veilig beheer. Vermijd het beschadigen van het asbestmateriaal. Controleer de toestand jaarlijks op wijzigingen.
- Scherm in afwachting van verwijdering het asbestmateriaal af van luchtstromingen en verstoring: bijvoorbeeld door het te verpakken, te fixeren, af te dekken, signalisatie - afbakening aan te brengen, ...

Wij adviseren om dit te laten verwijderen door een aannemer met opleidingsattest eenvoudige handelingen.

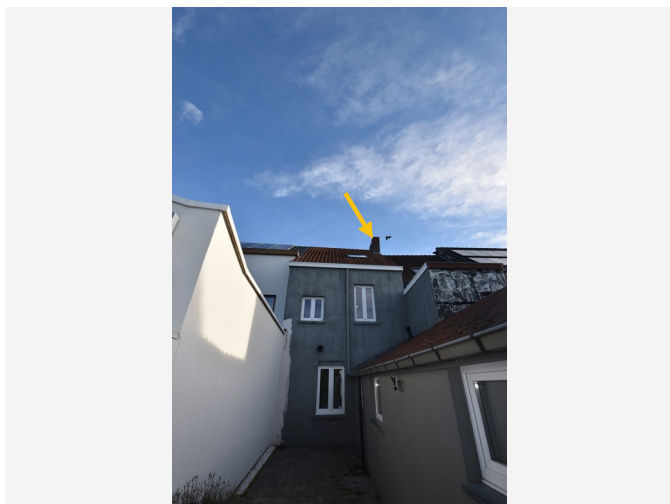
Situeringsfoto

**Reden:** Het te onderzoeken materiaal situeert zich hoger dan 3,50 m te rekenen vanaf een veilige ondergrond

**Uitleg van de asbestdeskundige:** Aangezien de schouw(en) zich bevindt op een hoogte hoger dan 3,5 m (vanaf een veilige ondergrond) kon deze niet worden gecontroleerd tijdens de inspectie. Dit betreft een beperking van middellange termijn (geen hoogtewerker op korte termijn of binnen redelijke kosten). Wanneer de schouw(en) toegankelijk wordt gemaakt, dient deze nader te worden bestaand.

De visueel waarneembare delen van de schouwpijpen zijn niet-asbestverdacht.

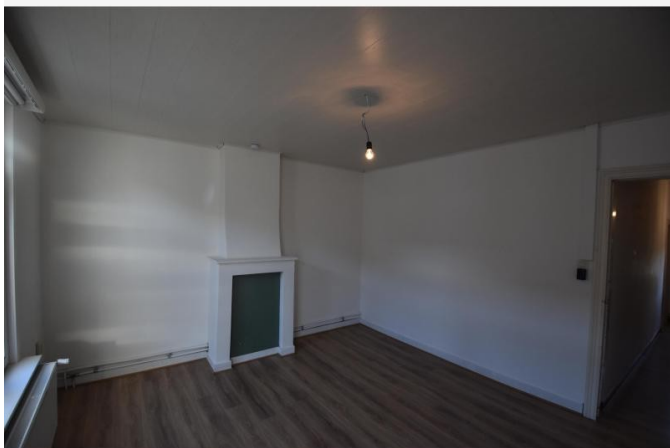
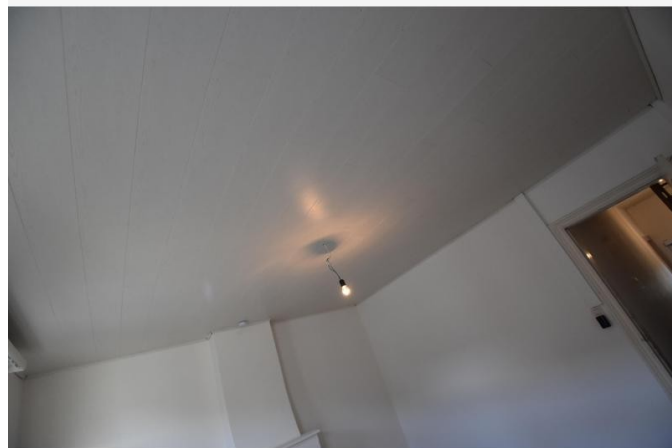
Situeringfoto

Detailfoto

Het plafond in de volledige woning bestaat uit een verlaagd/vals plafond. Er is geen pleisterwerk rechtstreeks aan de plafonds waar te nemen, zonder destructief onderzoek (Wel planchetten/houtvezelplaten/gipskarton/isomo/etc). Bijgevolg kon geen staal genomen worden van het eventueel achterliggende pleisterwerk of eventuele achterliggende asbestverdachte toepassingen.

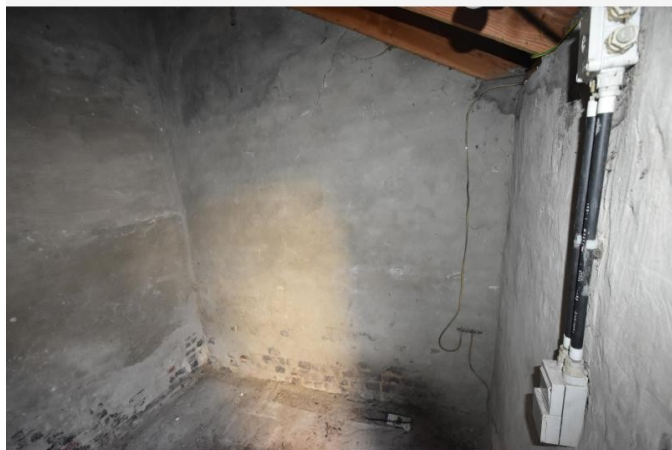
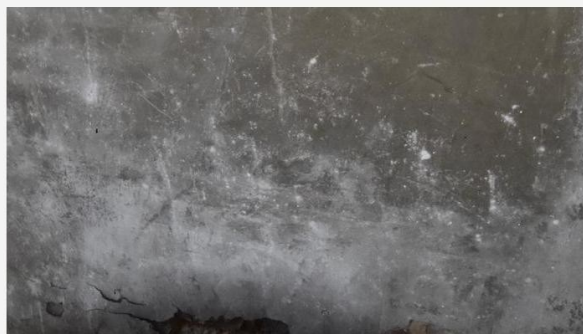
Geen asbest

| # | Type | Referentie | Resultaat |
|---|---|---|---|
| 4.1 | Mengmonster | 126315 - 2 | Geen asbest |

| Beschrijving | Cementlaag muren - Berging |

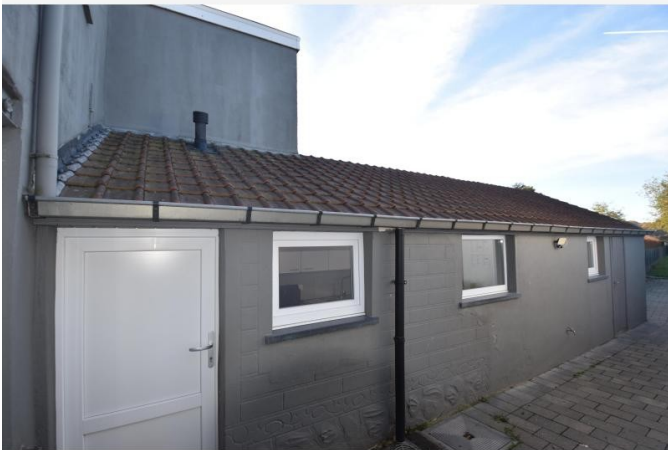
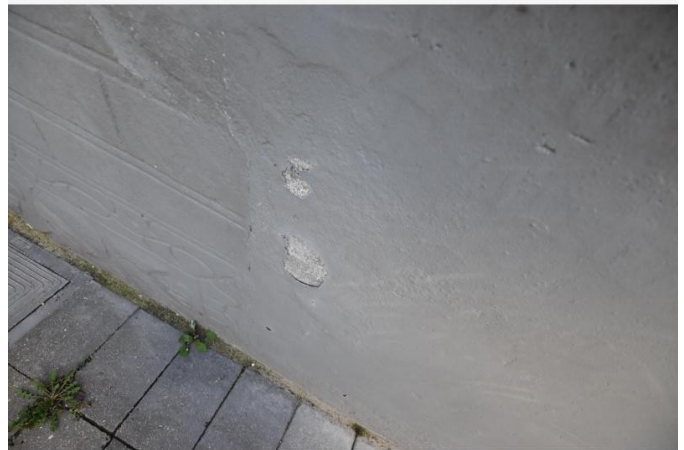
Geen asbest

| # | Type | Referentie | Resultaat |
|---|---|---|---|
| 5.1 | Mengmonster | 126315 - 3 | Geen asbest |

| Beschrijving | Cementlaag muren - Gevels |

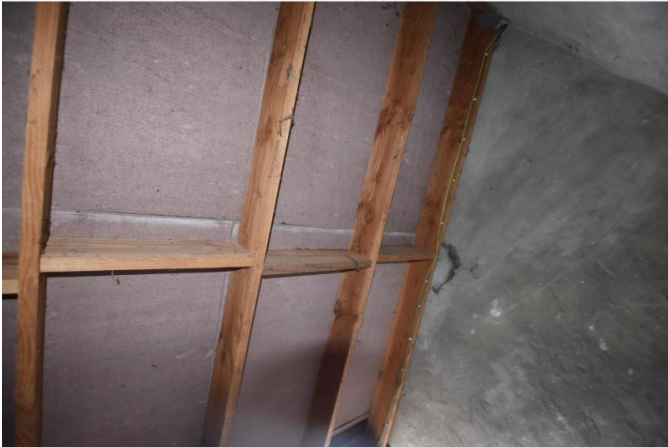
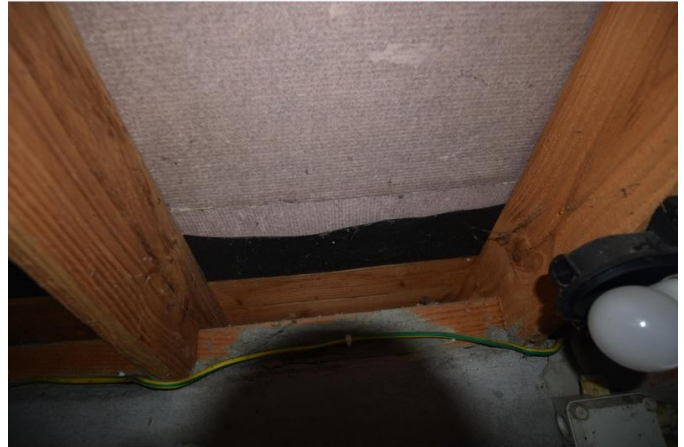
Geen asbest

| # | Type | Referentie | Resultaat |
|---|---|---|---|
| 6.1 | Puntmonster | 126315 - 4 | Geen asbest |

| Beschrijving | Onderdakplaten - Dak achterbouw |

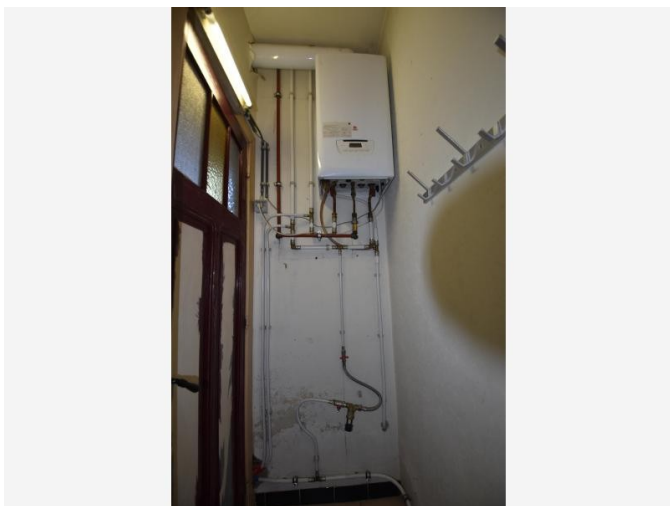
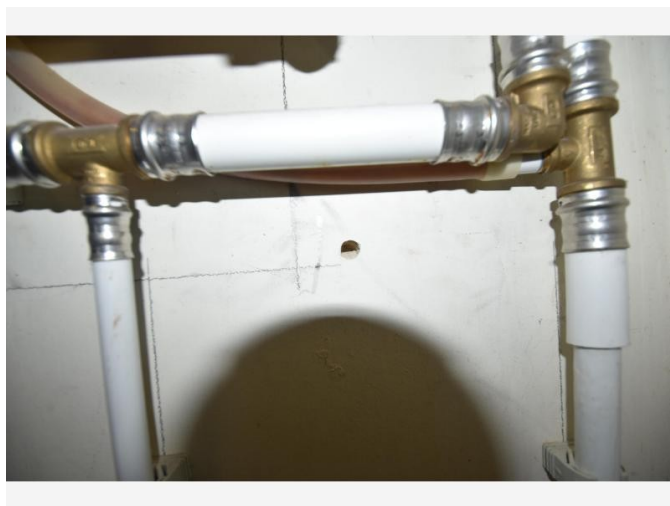
Geen asbest

| # | Type | Referentie | Resultaat |
|---|---|---|---|
| 7.1 | Mengmonster | 126315 - 1 | Geen asbest |

| Beschrijving | Pleisterwerk - Muren |
| Opmerking | --> Stalen werden genomen op volgende plaatsen:<br>- Droge ruimte (Eetkamer).<br>- Stookruimte (Kelder).<br>- Traphal.<br>--> Er konden geen stalen genomen worden op volgende plaatsen:<br>- Natte ruimte (Reden: Geen pleisterwerk rechtstreeks aanwezig aan muren in deze ruimte's). |

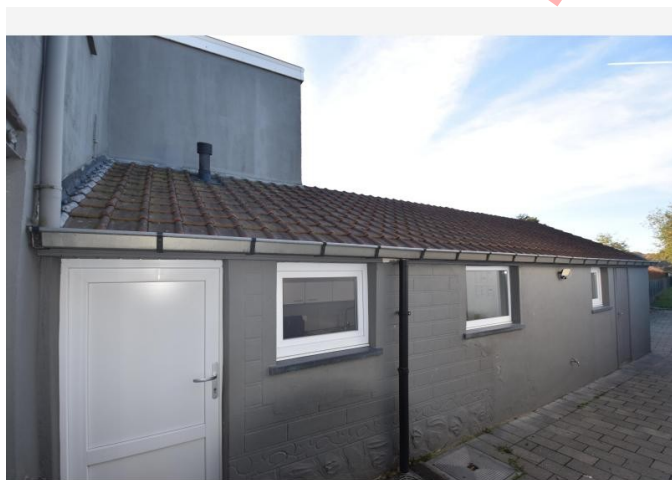
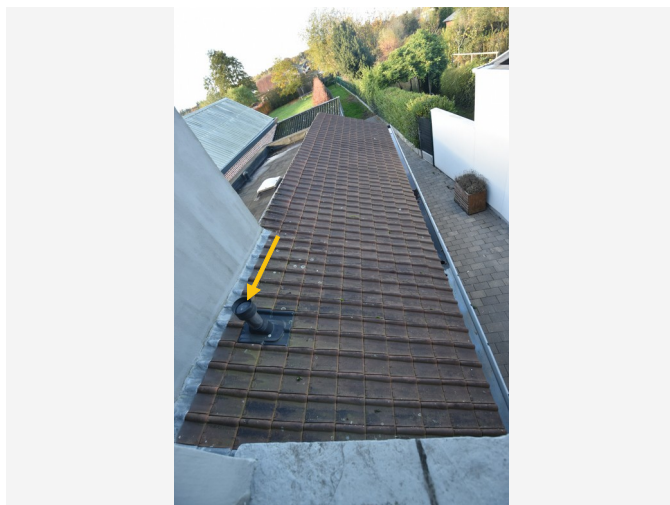
### Fiche 8: Rookgaskanaal - Niet asbest-verdacht

| Beschrijving | Notitie | Terug te vinden op plannen |
|---|---|---|
| Fiche 8: Rookgaskanaal - Niet asbest-verdacht | - | Plan 1.1: Grondplan +0 |

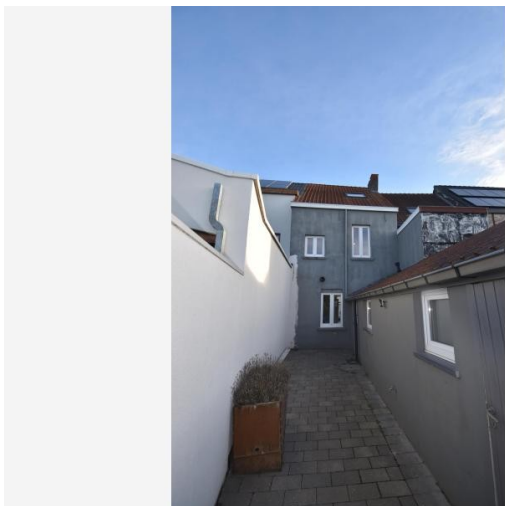
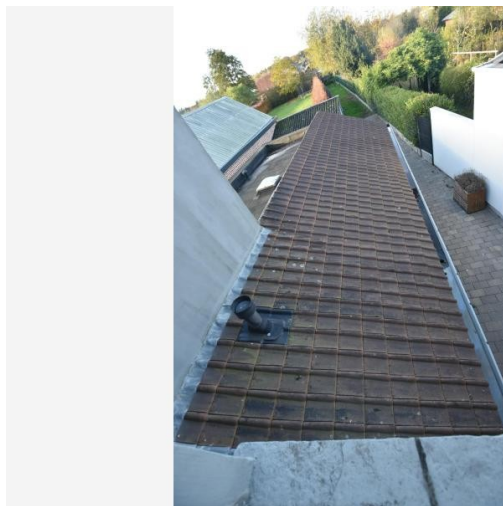
## Fiche 9: Dakbedekking - Niet asbest-verdacht

| Beschrijving | Notitie | Terug te vinden op plannen |
|---|---|---|
| Fiche 9: Dakbedekking - Niet asbest-verdacht | De dakpannen zijn niet asbest-verdacht | Plan 1.4: Grondplan +0<br>Plan 1.8: Grondplan +2 |

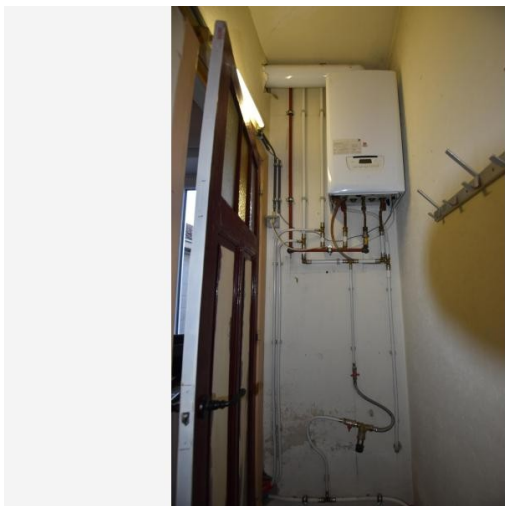
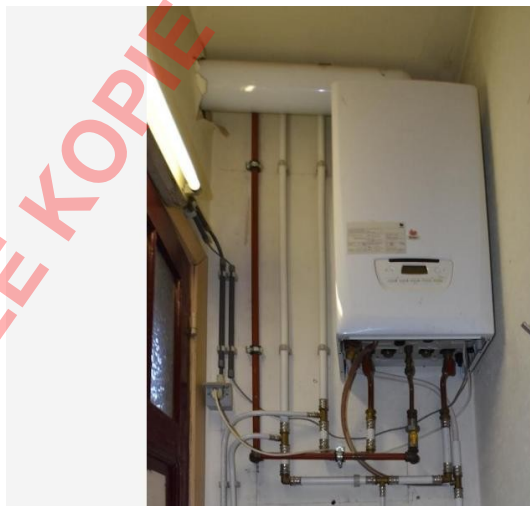
## Fiche 10: Verwarmingsketel (Na 2001)

| Beschrijving | Notitie | Terug te vinden op plannen |
|---|---|---|
| Fiche 10: Verwarmingsketel (Na 2001) | De verwarmingsketel is van na 2001.<br><br>Asbestverdachte materialen (bv: pakkingen, asbestkoord, verbindingen voor buizen of kanalen, brandwerende materialen, etc) kunnen bijgevolg niet in het toestel aanwezig zijn. | Plan 1.12: Grondplan Kelder |

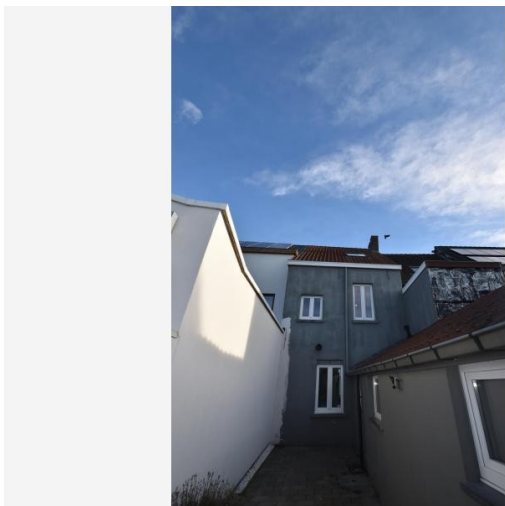
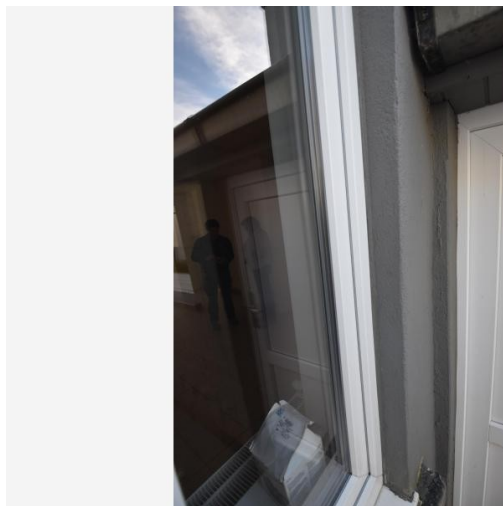
## Fiche 11: Geen verdachte mastiek/kit/stopverf waargenomen

| Beschrijving | Notitie | Terug te vinden op plannen |
|---|---|---|
| Fiche 11: Geen verdachte mastiek/kit/stopverf waargenomen | Ramen werden recent vernieuwd. Geen verdachte mastiek/kit/stopverf waargenomen, wel zachte verende niet-verdachte kit/silicone. | Plan 1.1: Grondplan +0<br>Plan 1.5: Grondplan +1<br>Plan 1.8: Grondplan +2 |

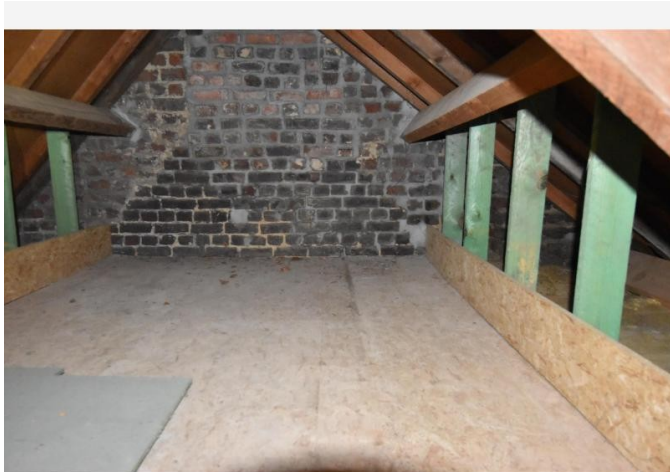
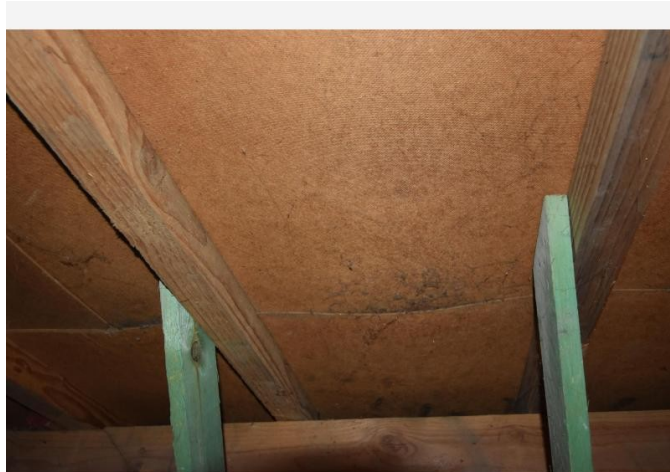
## Fiche 12: Geen verdacht onderdak aanwezig - Hoofddak woning

| Beschrijving | Notitie | Terug te vinden op plannen |
|---|---|---|
| Fiche 12: Geen verdacht onderdak aanwezig - Hoofddak woning | - Bij het hoofddak werd een niet-verdacht onderdak waargenomen, zonder destructief onderzoek (Naar eventuele tussenliggende lagen). | Plan 1.13: Grondplan Zolder |
