# Asbestinventarisatetest

Pensstraat 49, 9070 Destelbergen

Attestnummer : 20250916-000436.001

Uitgegeven op : 17.09.2025

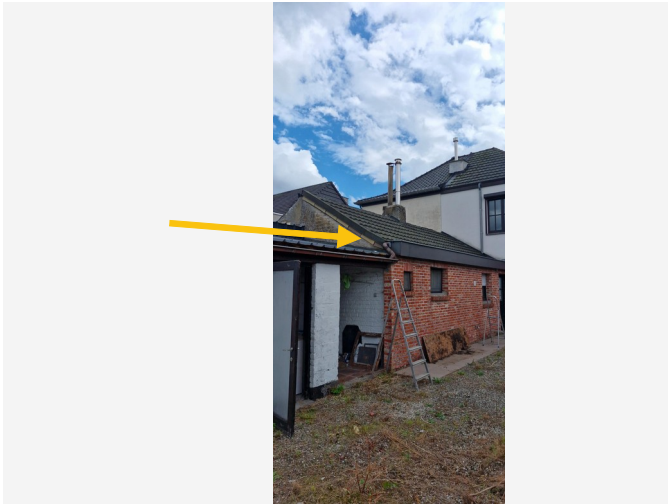
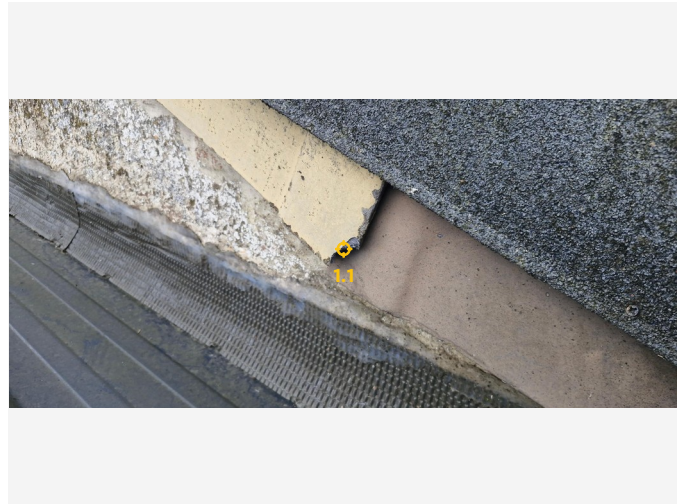
Het asbestmateriaal valt onder de mijlpaal van 2034.

| Eindbeoordeling materiaalisico | Laag materiaalisico en/of verlaagde kans op vezelvrijgave |

| Toestand van het materiaal | Licht beschadigd, licht verweerd. Intact calciumsilicaatmateriaal of categorie III 'gebondenheid' |

| # | Type | Referentie | Resultaat |
|---|---|---|---|
| 1.1 | Puntmonster | PM1LEIONDERDAK | Chrysotiel |

| Beschrijving | Lei onderdak |
| Asbestmateriaal | Dak- en gevelbekleding - Lei, shingle |

- Zorg voor een veilig beheer. Vermijd het beschadigen van het asbestmateriaal. Controleer de toestand jaarlijks op wijzigingen.

- Eenvoudige handelingen: mag via doe-het-zelf of door werknemer(s) met opleidingsattest eenvoudige handelingen  
Wanneer de leien verwijderd kunnen worden zonder breken. De leien fungeren nu als soort van onderdak. Er werden dakpanplaten over gezet. Factuur te vinden in bijlage.
- Eenvoudige handelingen: enkel door erkend asbestverwijderaar  
Over de leien werd een nieuw dak geplaatst in 2010. Dit bestaat uit dakpanplaten (Polytuil). Factuur te vinden in bijlage. Wanneer de leien niet zonder breken weggenomen kunnen worden, laat men dit doen door vakmensen die de nodige deskundigheid en Persoonlijke beschermingsmiddelen hebben.

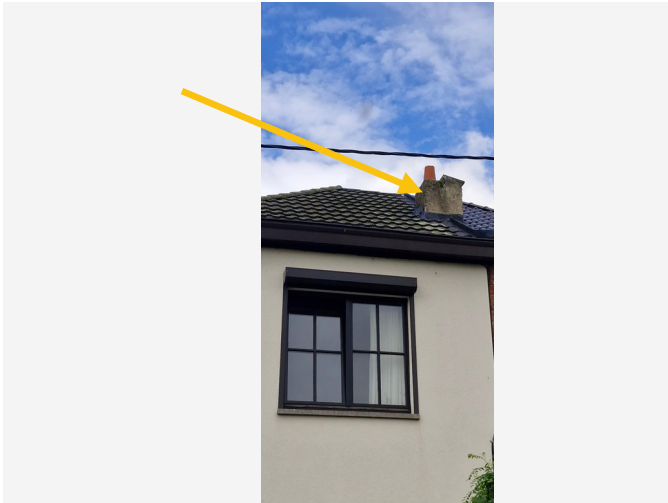
**Reden:** Het te onderzoeken materiaal situeert zich hoger dan 3,50 m te rekenen vanaf een veilige ondergrond

**Uitleg van de asbestdeskundige:** Er kon niet op een veilige manier in de schouw gekeken worden. Hiervoor is een hoogtewerker nodig. Er kon dus niet inwendig gekeken worden naar eventuele asbestverdachte materialen.

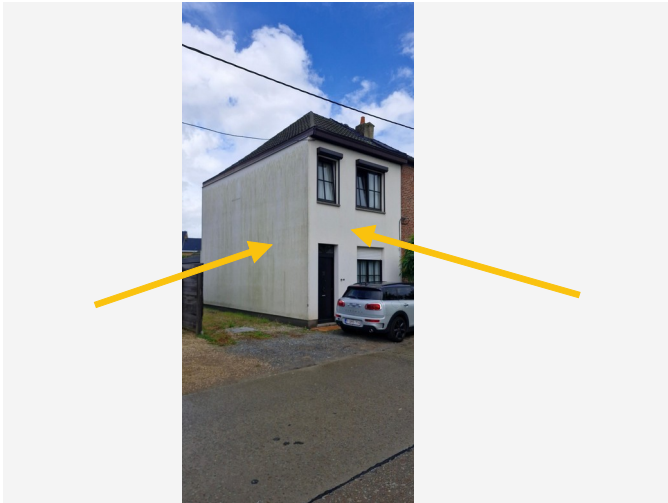
De werken werden in 2019 uitgevoerd door de firma Faderi Facades.

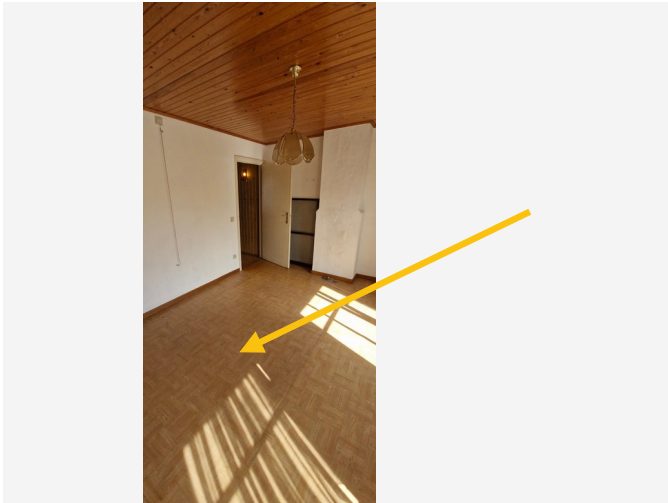
Vinyl is niet asbestverdacht. Owv het niet destructieve onderzoek kon de onderliggende (lijm)laag niet geïnspecteerd noch bemonsterd worden.

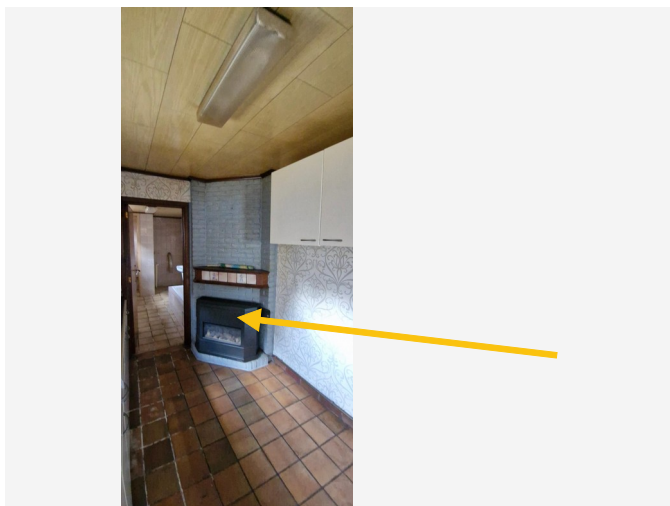
De gaskachel werd bekeken uitwendig kon geen asbestverdacht materiaal vastgesteld worden. Echter kunnen gaskachels inwendig pakkingen, afdichtingen of andere asbesthoudende materialen zoals isolatieplaten bevatten. Owv het niet destructieve onderzoek werd niet in de kachel gekeken. Hou hier rekening mee wanneer men deze eventueel zou verwijderen en vervangen.

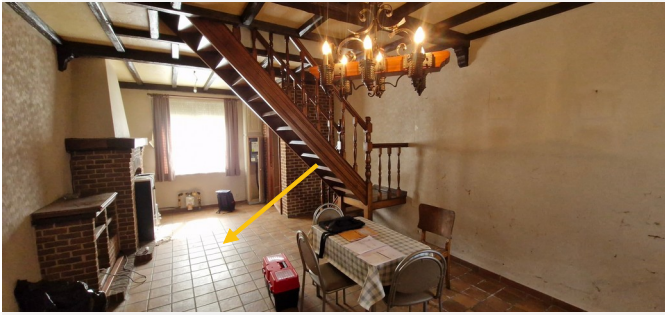
Vloertegels zijn niet asbestverdacht. Owv het niet destructieve onderzoek kon de onderliggende (lijm)laag niet geïnspecteerd noch bemonsterd worden.

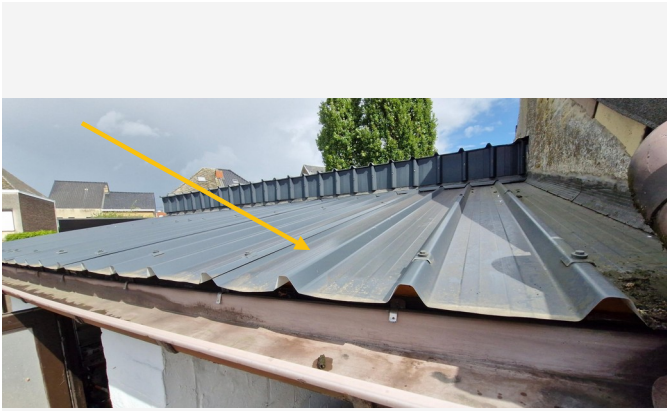
Het dak bestaat uit ecopaneel met 3 cm isolatie. Geen asbestverdacht materiaal waar te nemen.

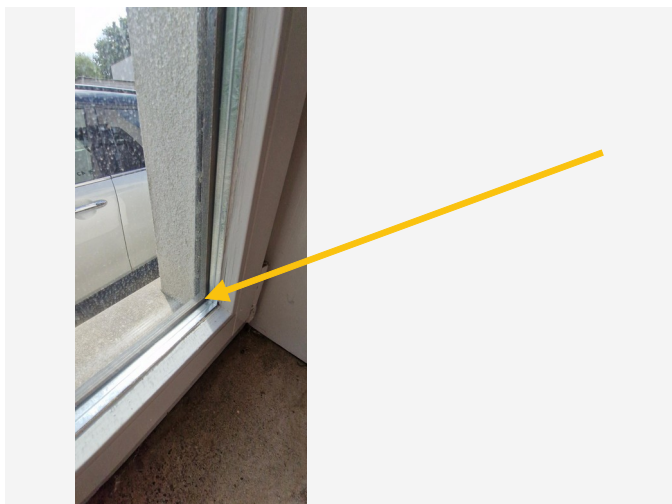
De ramen en deuren werden bekeken en er werd geen asbestverdachte siliconen tussen raam/kozijn en muur gevonden.

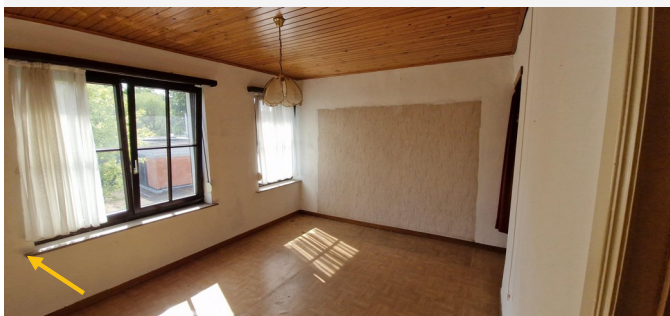
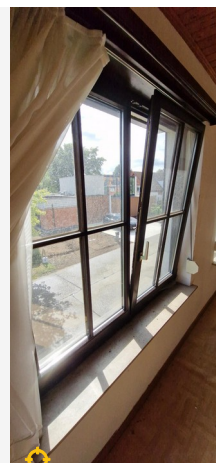
## Fiche 9: Vensterbanken binnen

Geen asbest

| # | Type | Referentie | Resultaat |
|---|---|---|---|
| 9.1 | Puntmonster | PM2VENSTERBANK | Geen asbest |

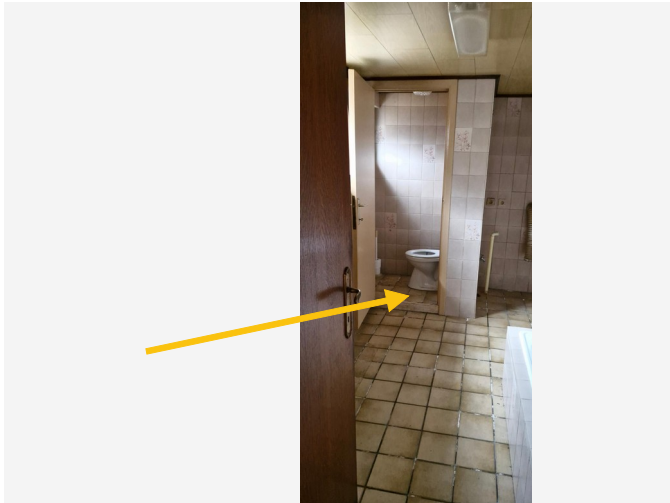
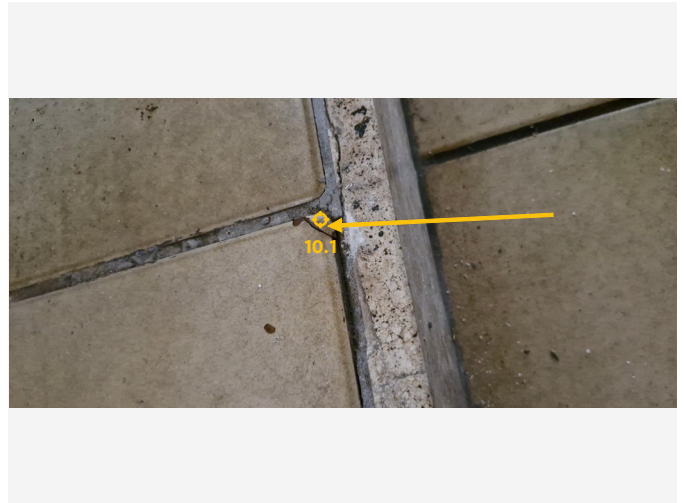
## Fiche 10: Vloertegels badkamer

Geen asbest

| # | Type | Referentie | Resultaat |
|---|---|---|---|
| 10.1 | Puntmonster | PM3TEGEL | Geen asbest |

| Opmerking | Owv het niet destructieve onderzoek kon de onderliggende (lijm)laag niet geïnspecteerd noch bemonsterd worden. |

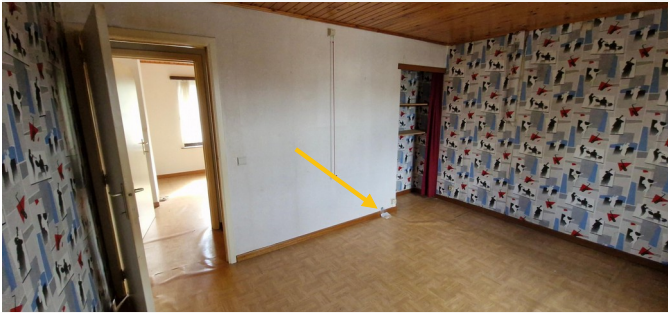
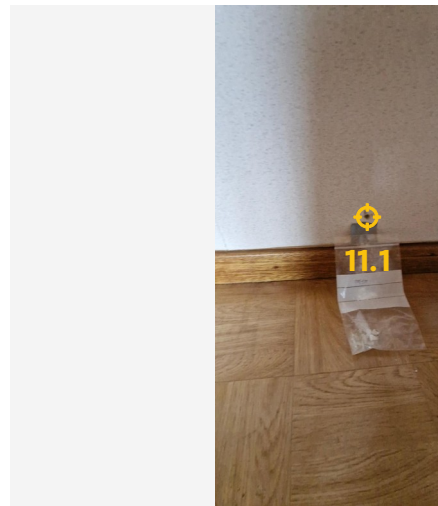
## Fiche 11: pleisterwerk muren

Geen asbest

| # | Type | Referentie | Resultaat |
|---|---|---|---|
| 11.1 | Mengmonster | MMIMPENS | Geen asbest |
