Asbestinventarisatetest

Rietveldstraat 17, 9090 Merelbeke-Melle

Attestnummer : 20260604-000184.000

Uitgegeven op : 04.06.2026

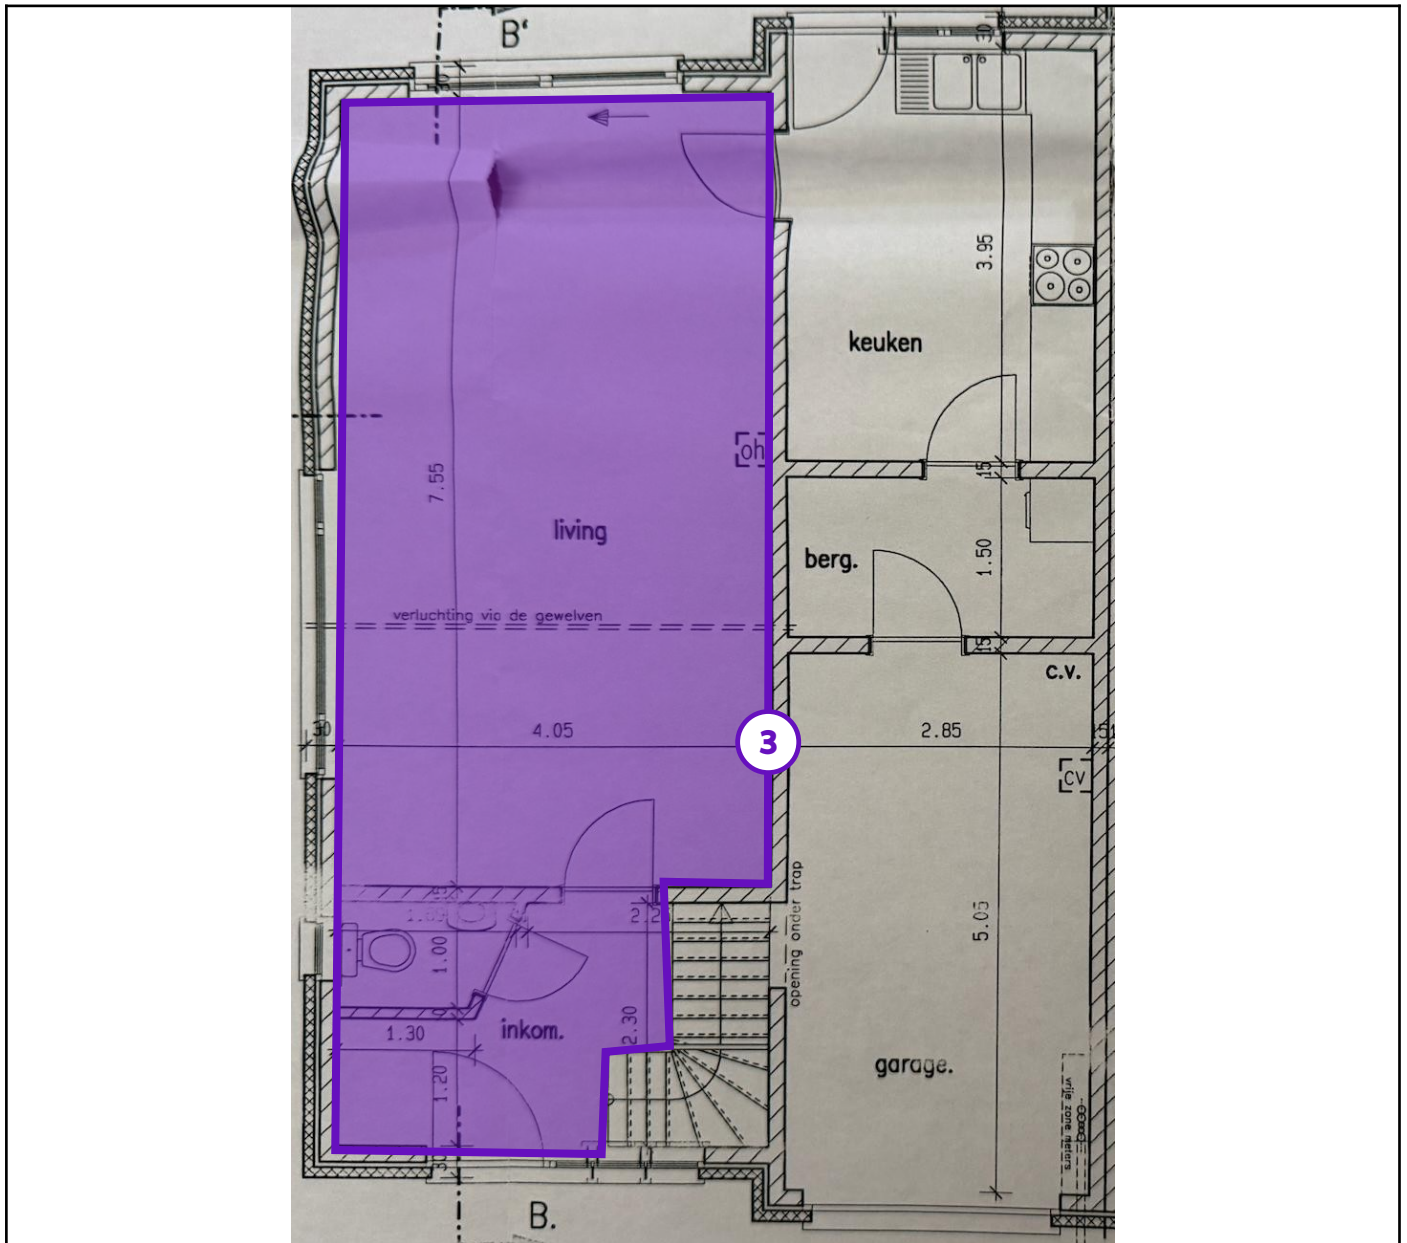
Plan 1.1: Gelijkvloers

Beschrijving	Type	Actie
3. Laminaat - Onderliggende lagen	Advies	-

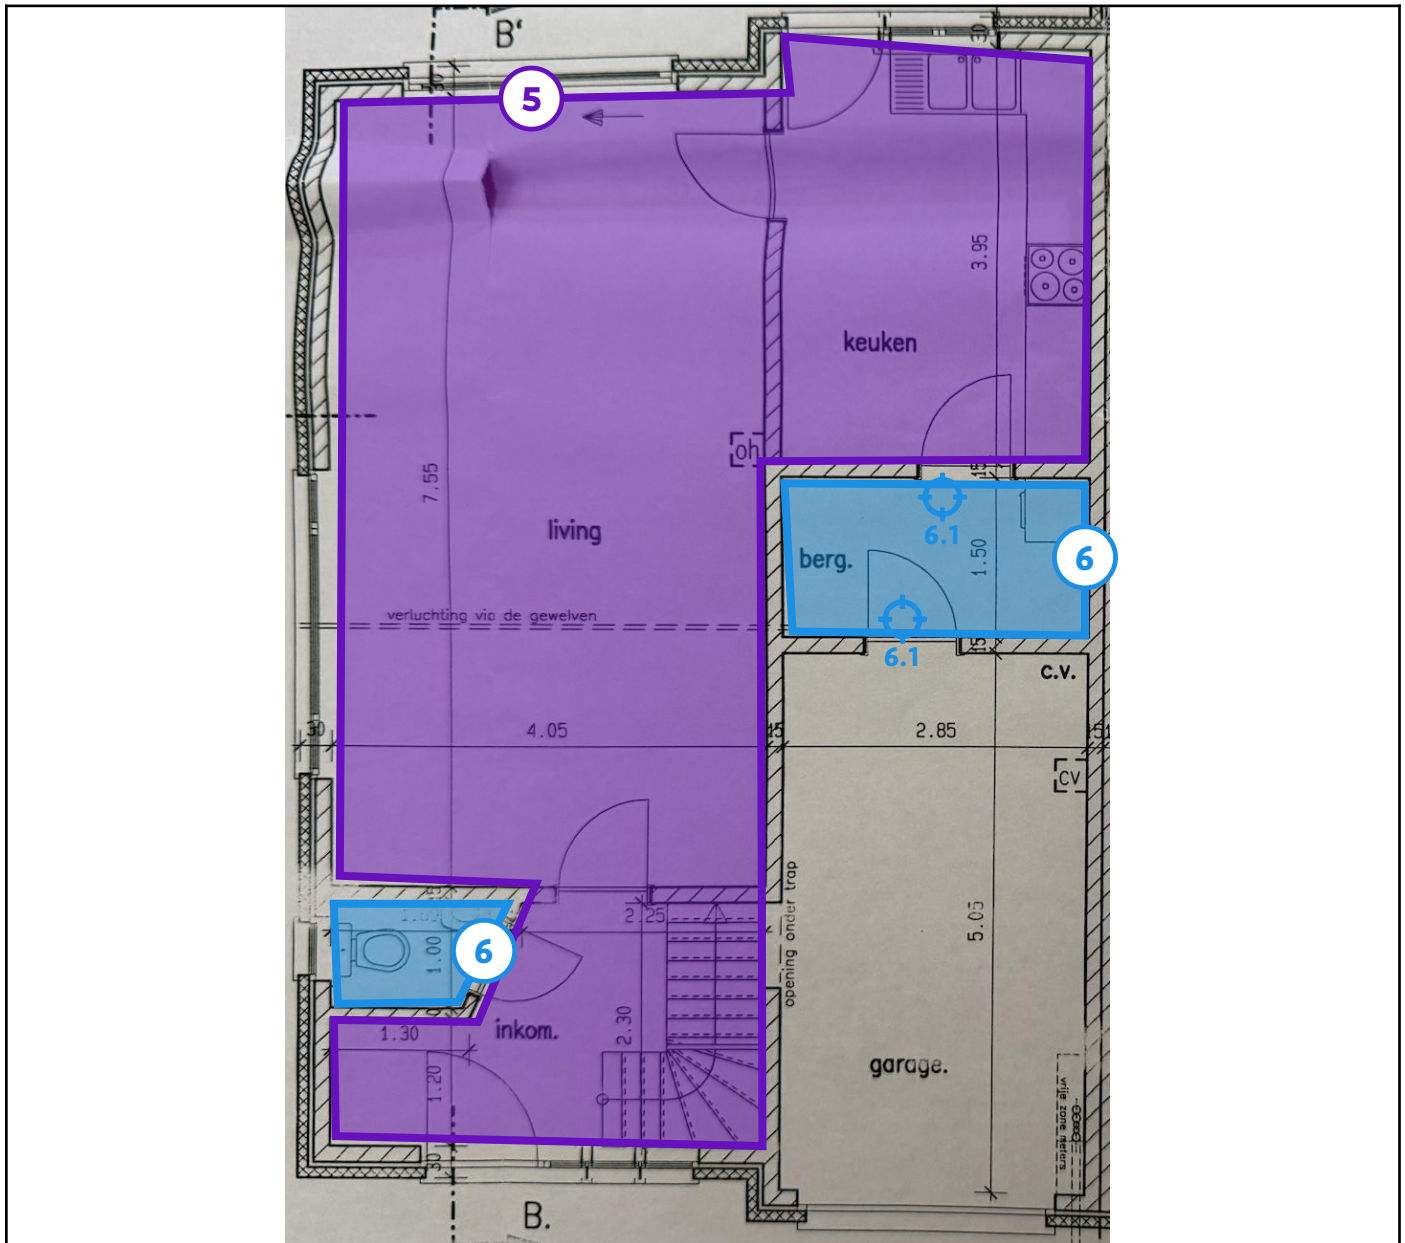
Plan 1.2: Gelijkvloers

Beschrijving	Type	Actie
5. Verlaagde/valse plafonds (Achterliggende lagen)	Advies	-
6. Pleisterwerk - Plafonds	Geen asbest	-
6.1 Code: MS04	Mengmonster	-

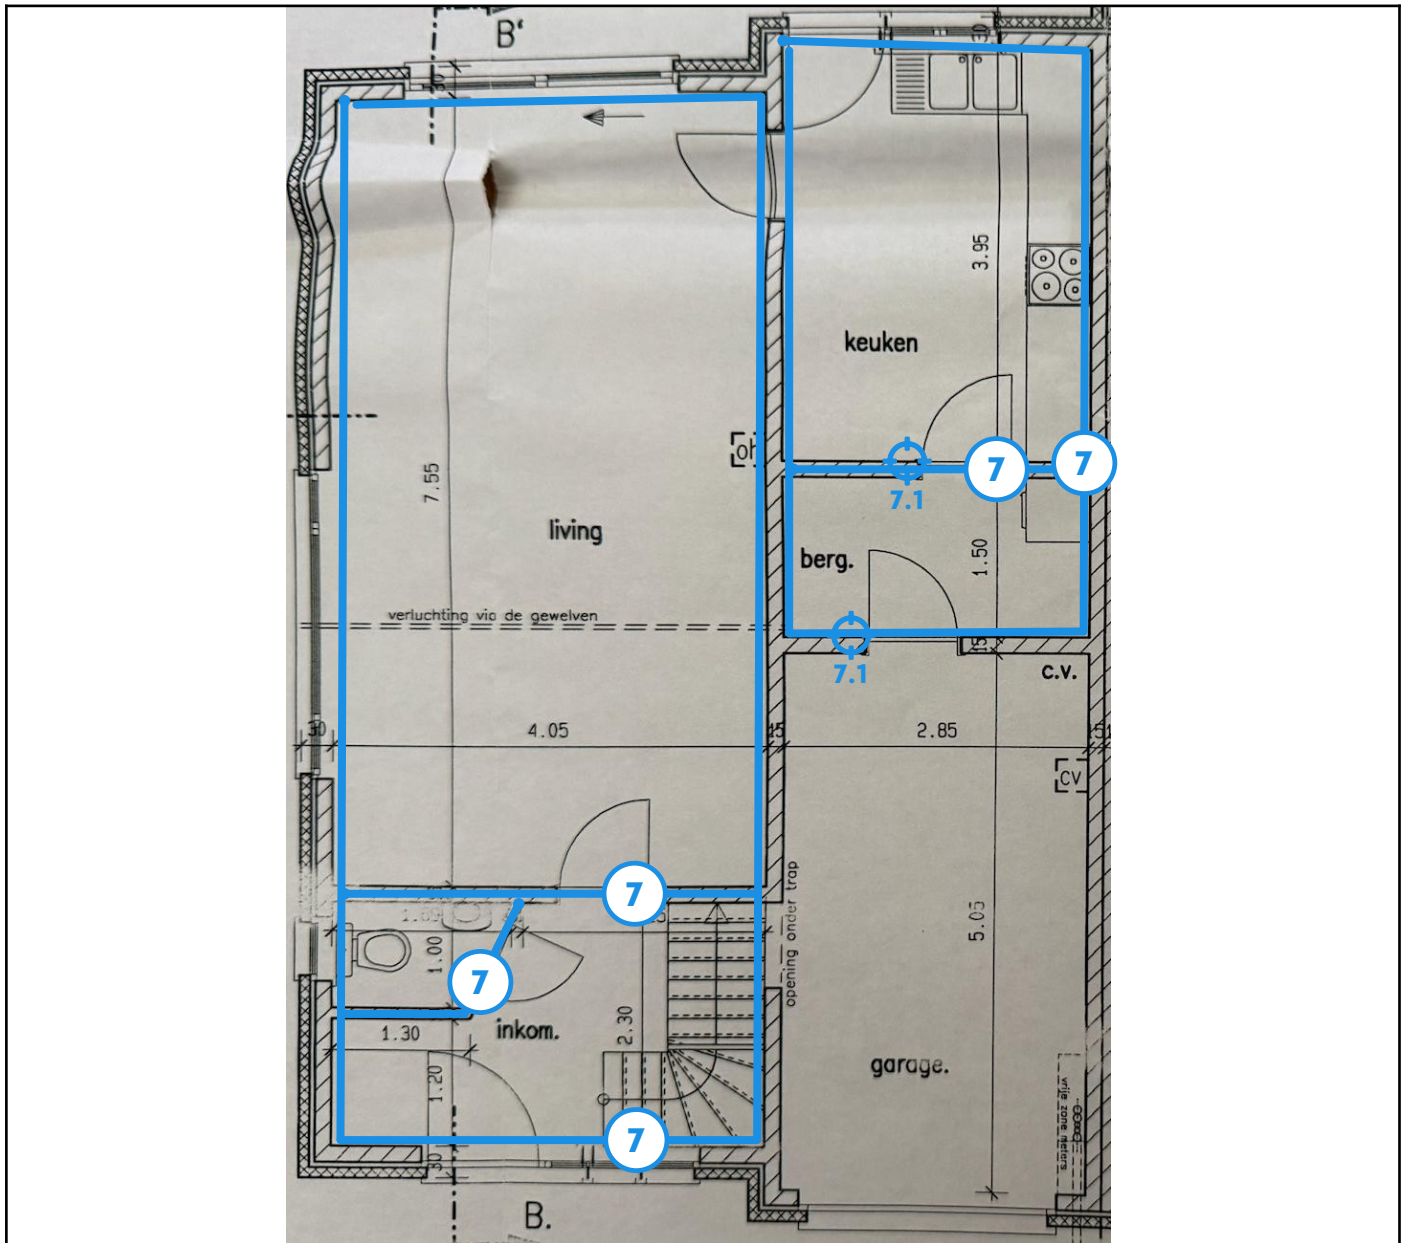
Plan 1.3: Gelijkvloers

Beschrijving	Type	Actie
7. Pleisterwerk - Muren	Geen asbest	-
7.1 Code: MS01	Mengmonster	-

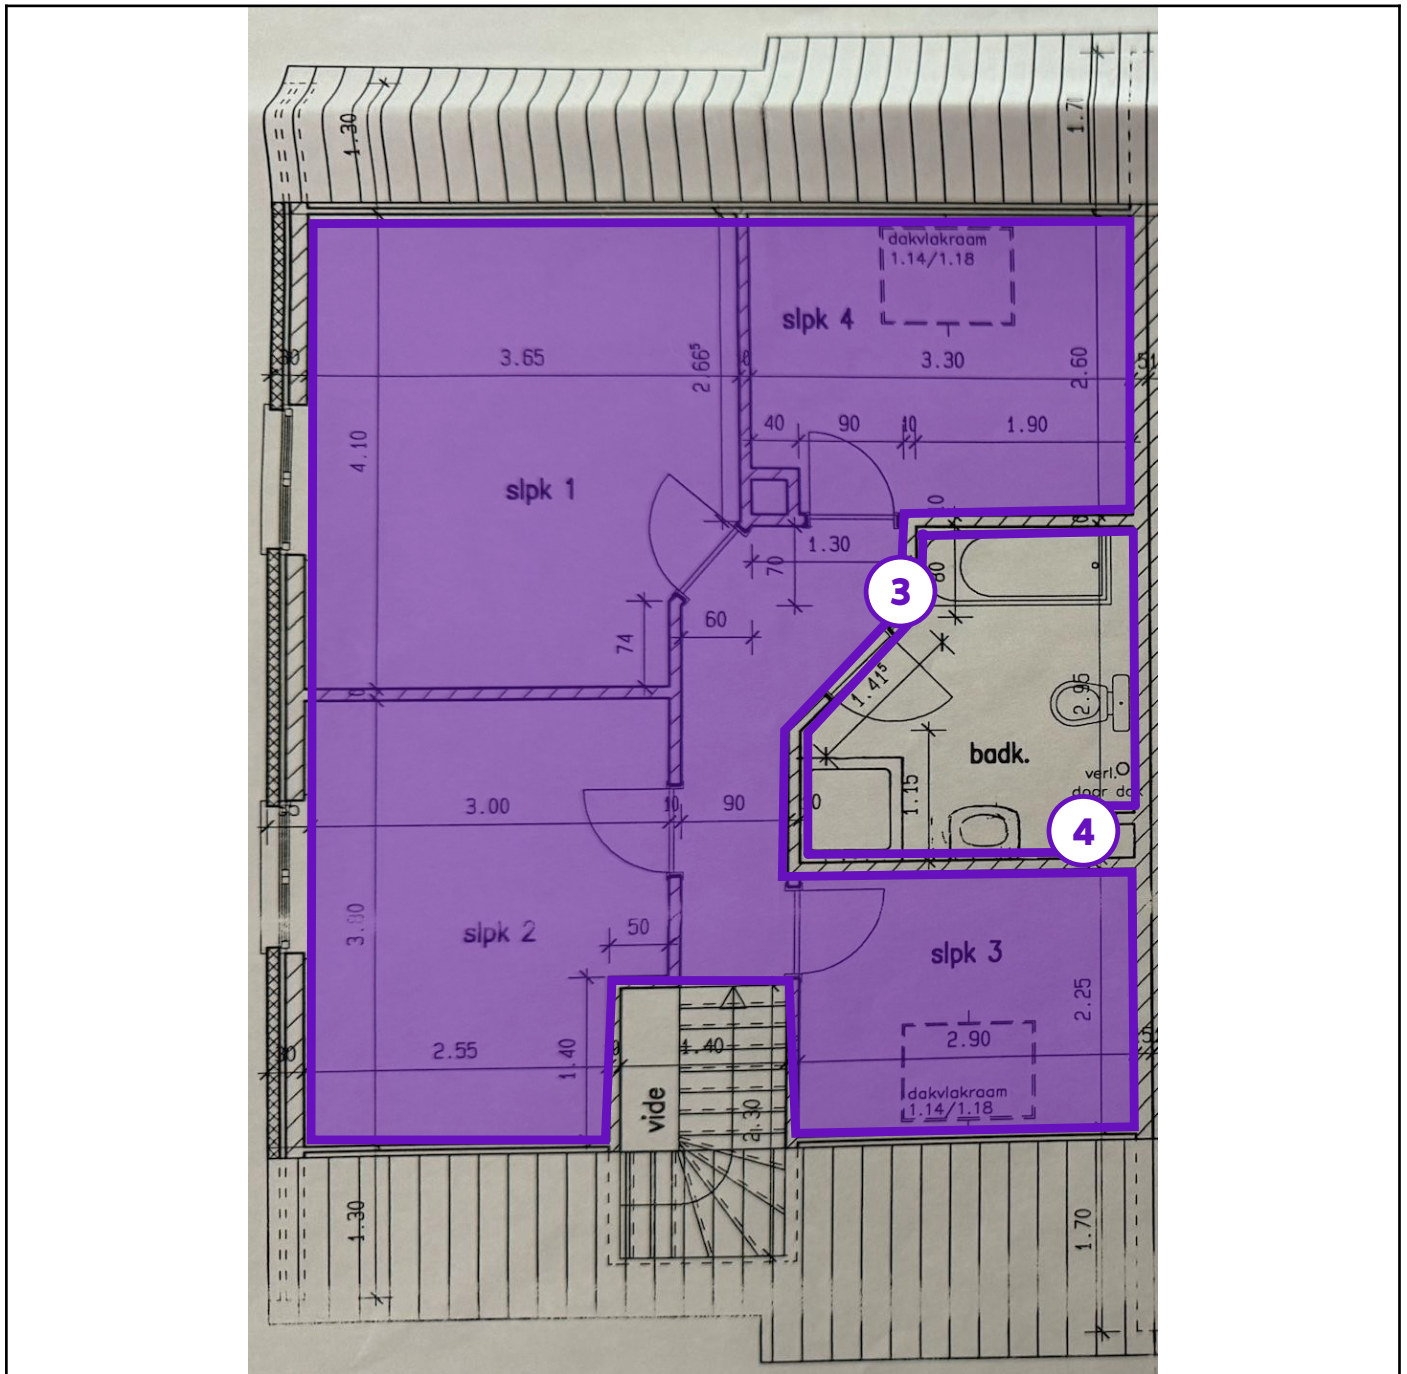
Plan 1.4: 1ste verdiep

Beschrijving	Type	Actie
3. Laminaat - Onderliggende lagen	Advies	-
4. Tegellijn achter wandtegels & plinten	Advies	-

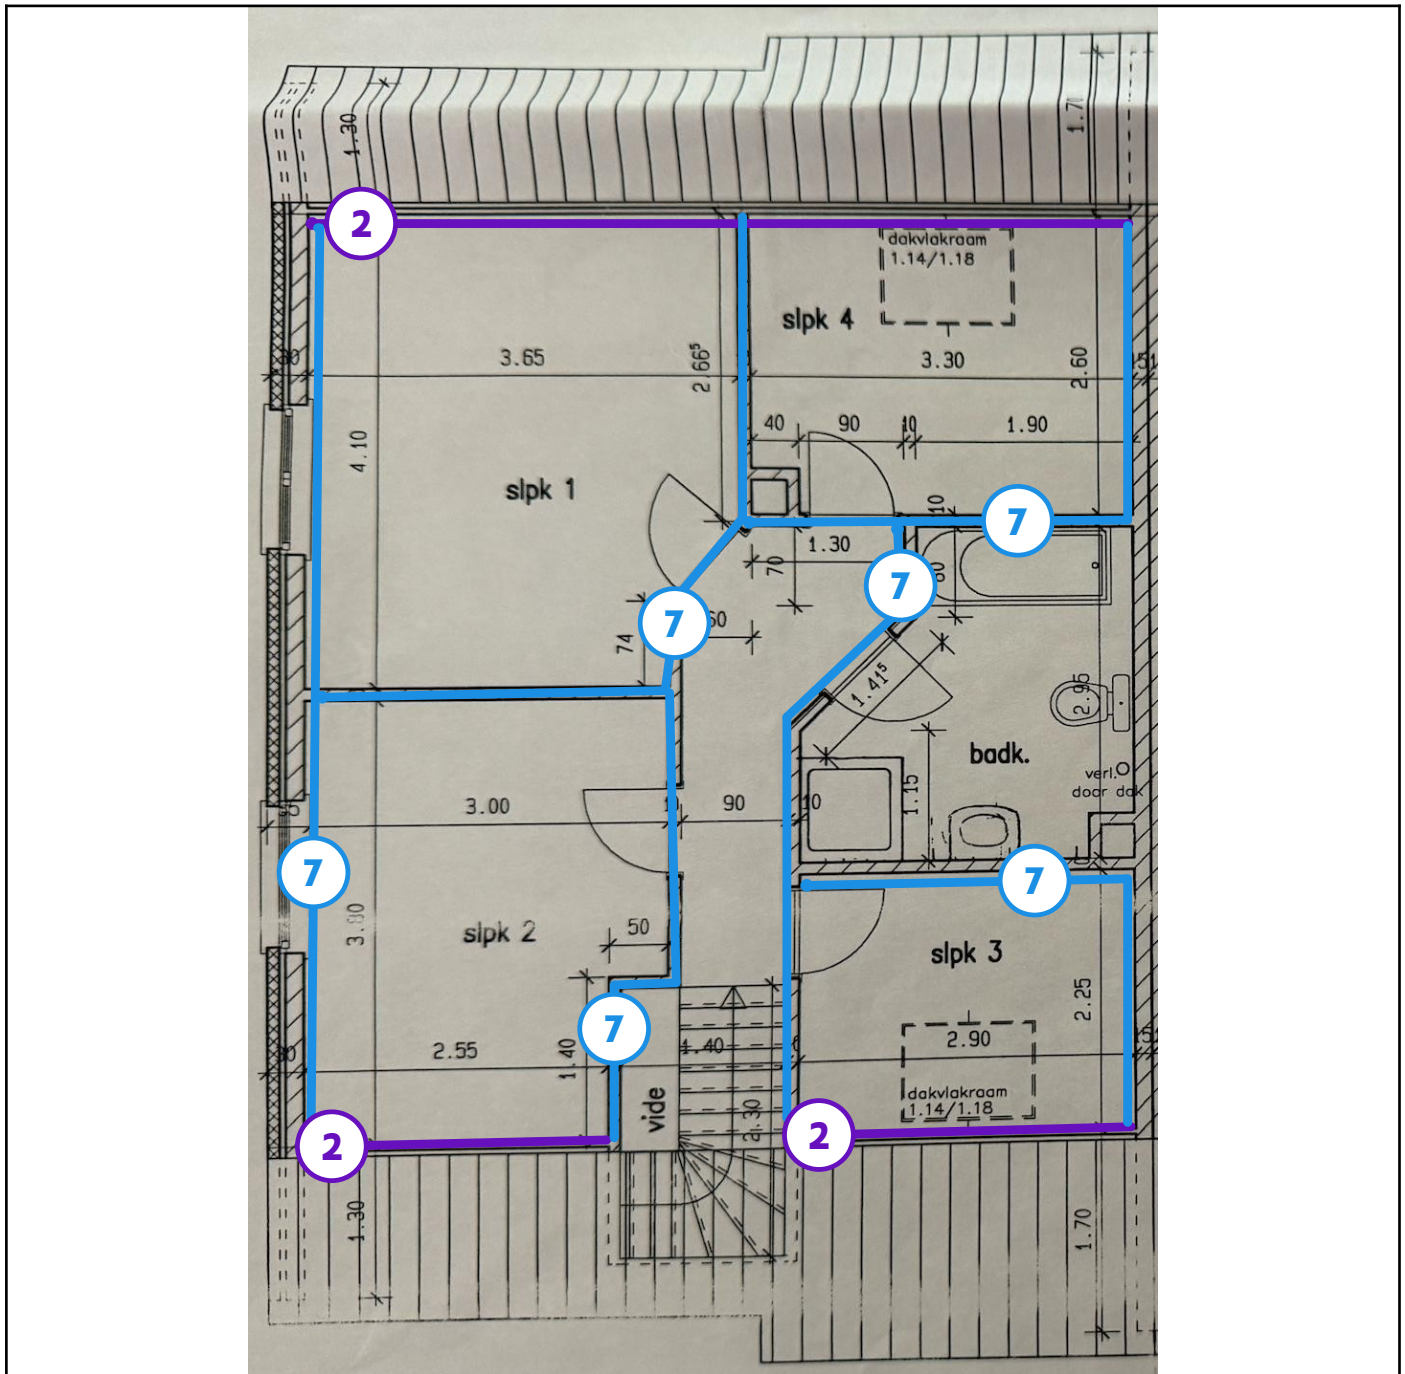
Plan 1.5: 1ste verdiep

Beschrijving	Type	Actie
2. Valse wanden - Gipskarton/hout/etc achterliggende lagen	Advies	-
7. Pleisterwerk - Muren	Geen asbest	-

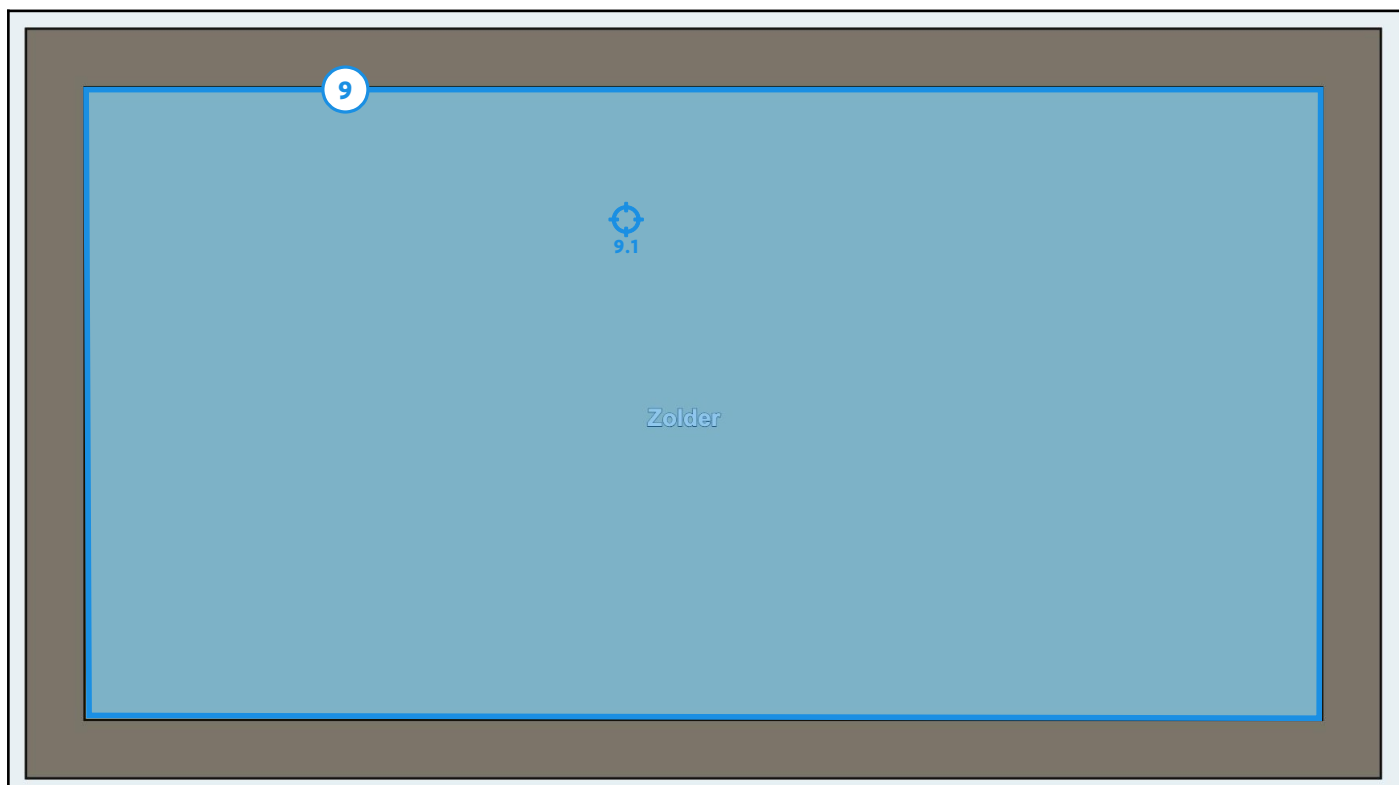
Plan 1.7: Zolder

Beschrijving	Type	Actie
9. Onderdakplaten - Dak (Geen afwerking)	Geen asbest	-
9.1 Code: PS02	Puntmonster	-

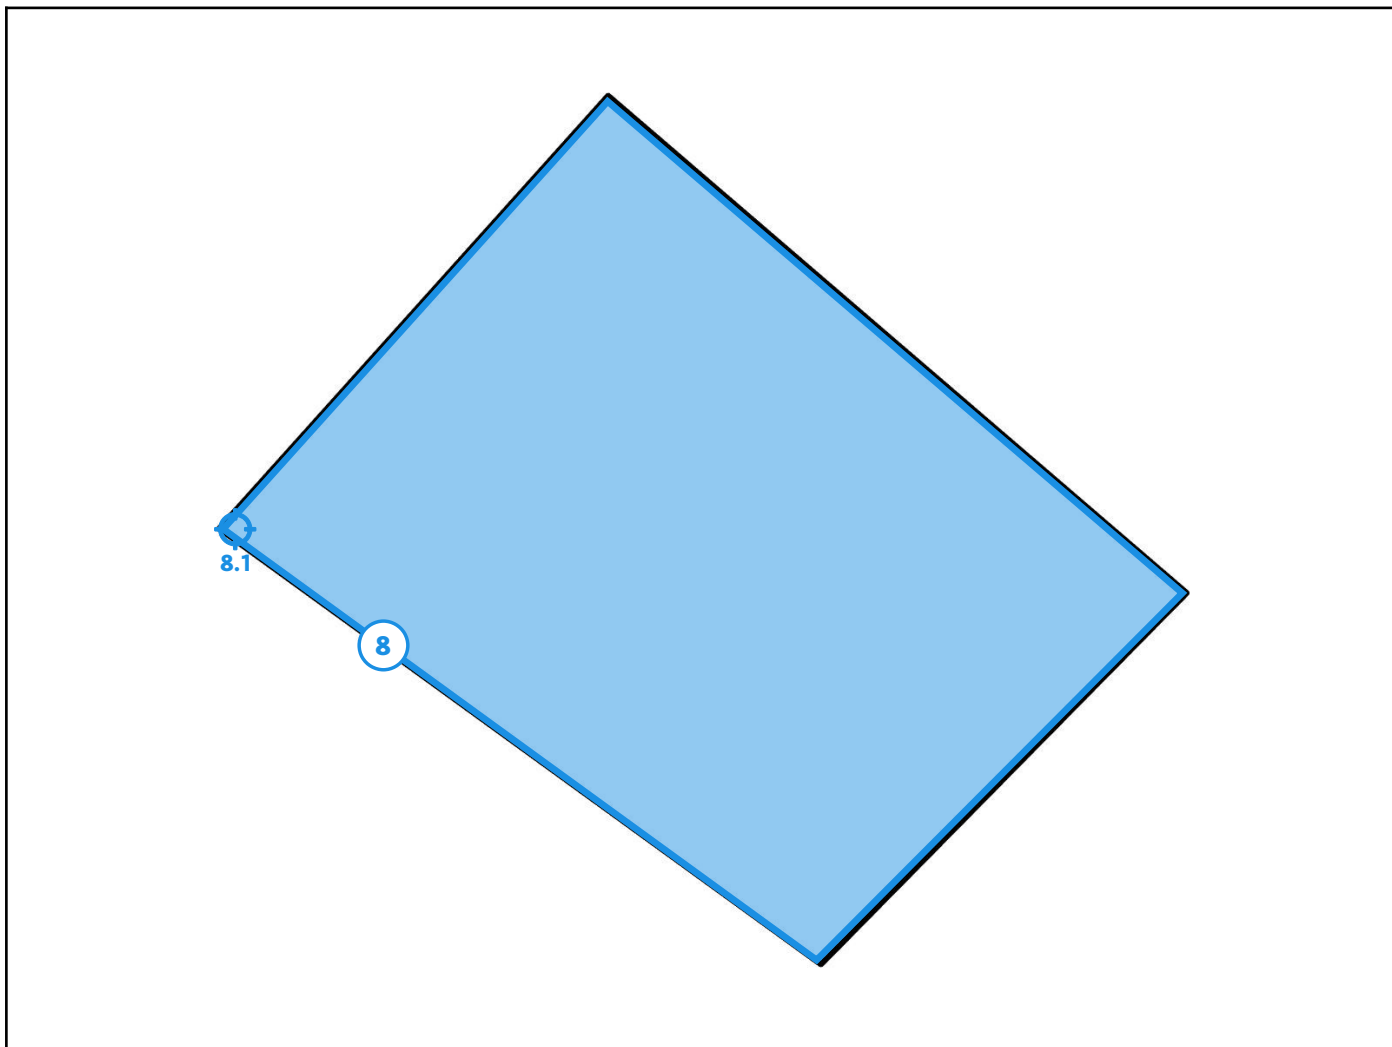
Plan 2.1: Dakenplan tuinhuis

Beschrijving	Type	Actie
8. Golfplaten - Dak tuinhuis	Geen asbest	-
8.1 Code: PS03	Puntmonster	-

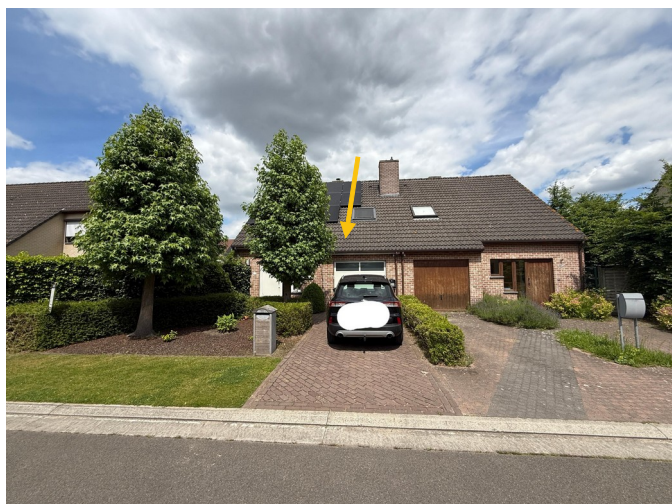
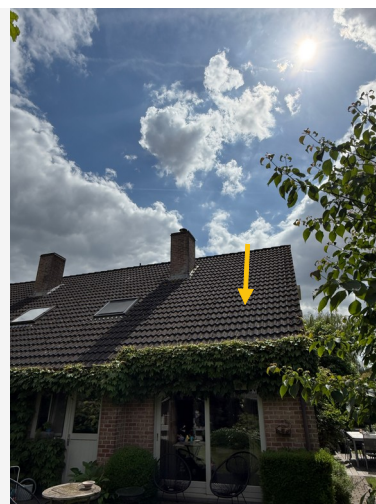
Beschrijving	Notitie	Terug te vinden op plannen
Fiche 10: Dakbedekking	Op het dak van de woning liggen pannen = niet-asbestverdacht.	-
Fiche 11: Geen verdachte mastiek/kit/stopverf waargenomen	Bij alle ramen werden geen verdachte mastiek/kit/stopverf waargenomen, wel zachte verende niet-verdachte kit/silicone.	-
Fiche 12: Materialen aan de stookketel (dichtingen, isolerend materiaal, ...)	De cv-ketel is van na 2001.	-
