# Asbestinventarisatattest

Driesstraat 113, 9090 Merelbeke-Melle

Attestnummer : 20251119-000084.000

## Zone 1: Hoofdgebouw

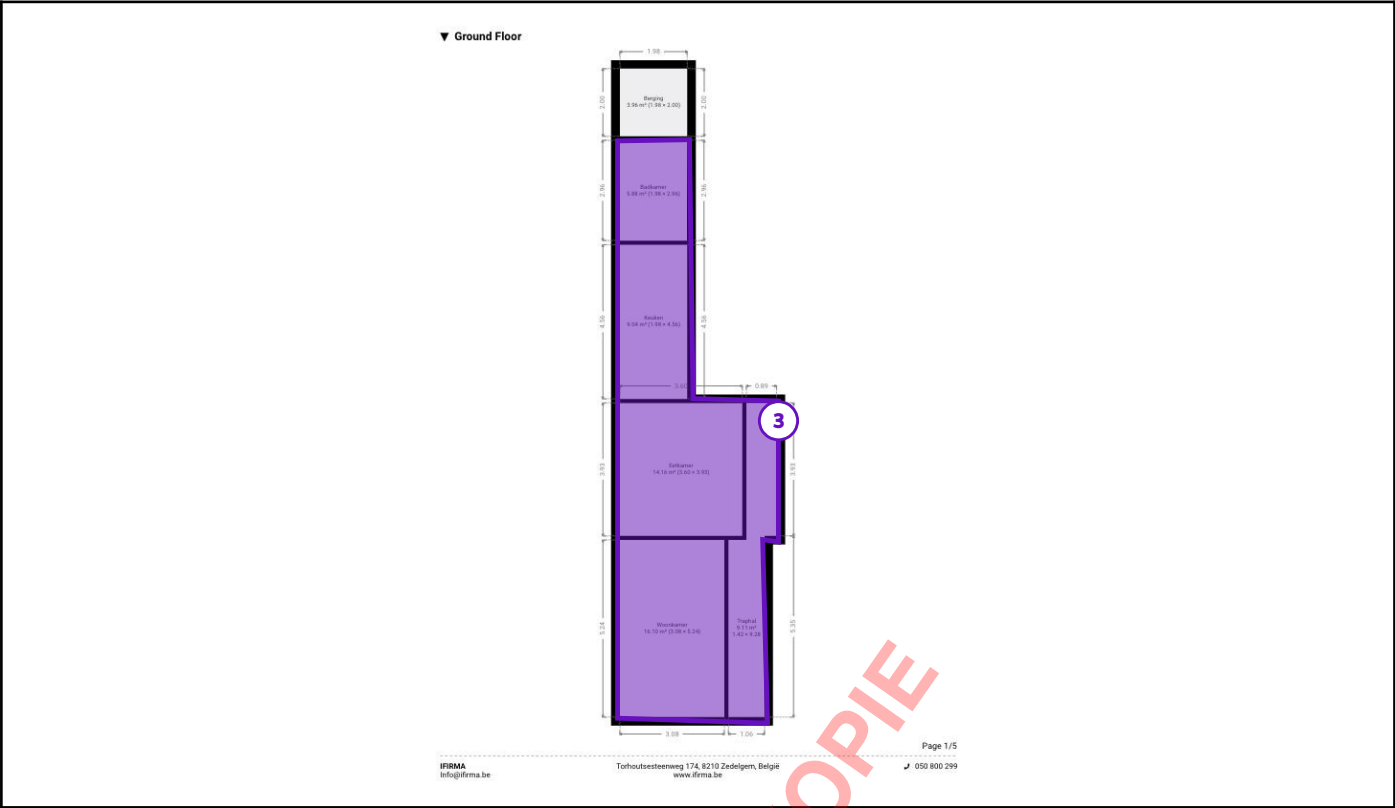
# Plan 1.3: Grondplan +0

| Beschrijving | Type | Actie |
|---|---|---|
| 3. Verlaagde/valse plafonds | Advies | - |

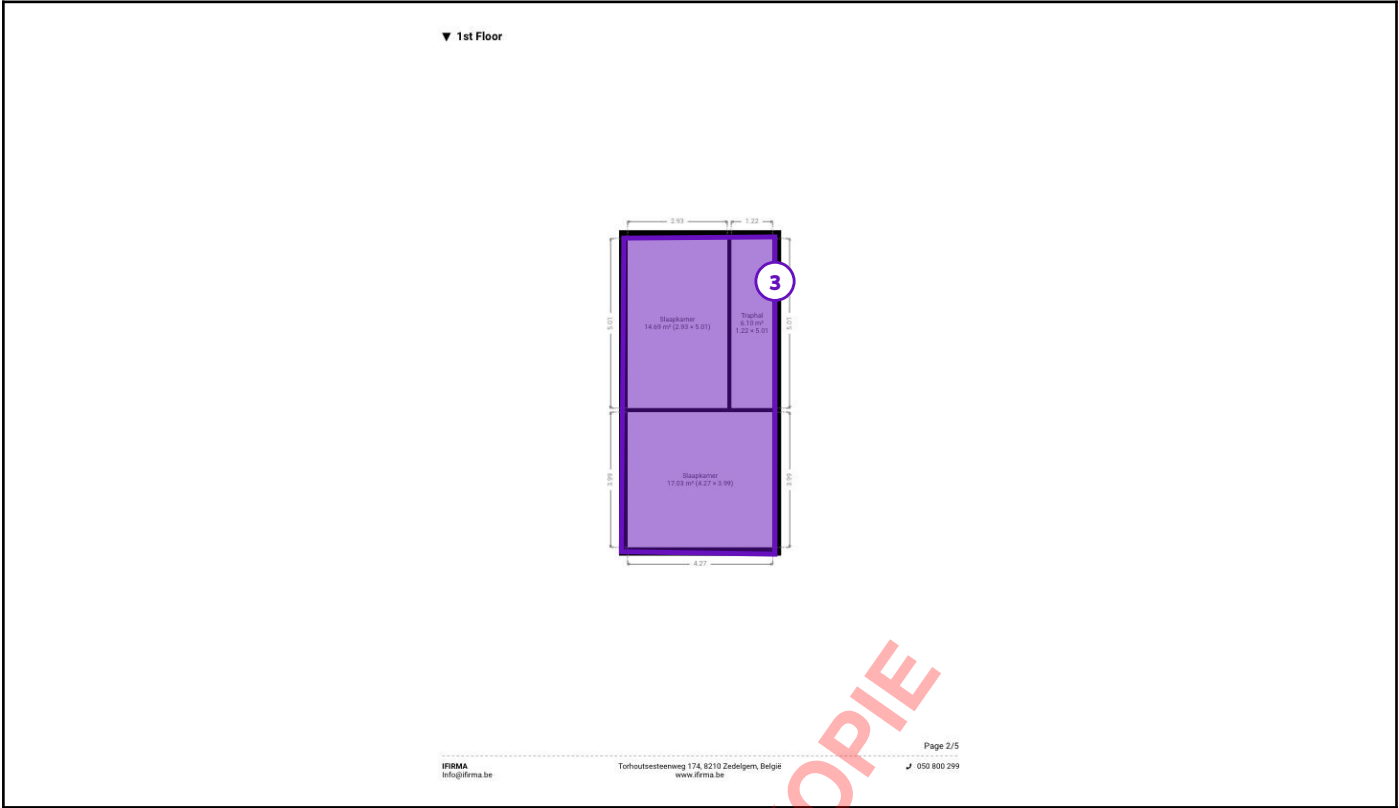
# Plan 1.6: Grondplan +1

| Beschrijving | Type | Actie |
|---|---|---|
| 3. Verlaagde/valse plafonds | Advies | - |

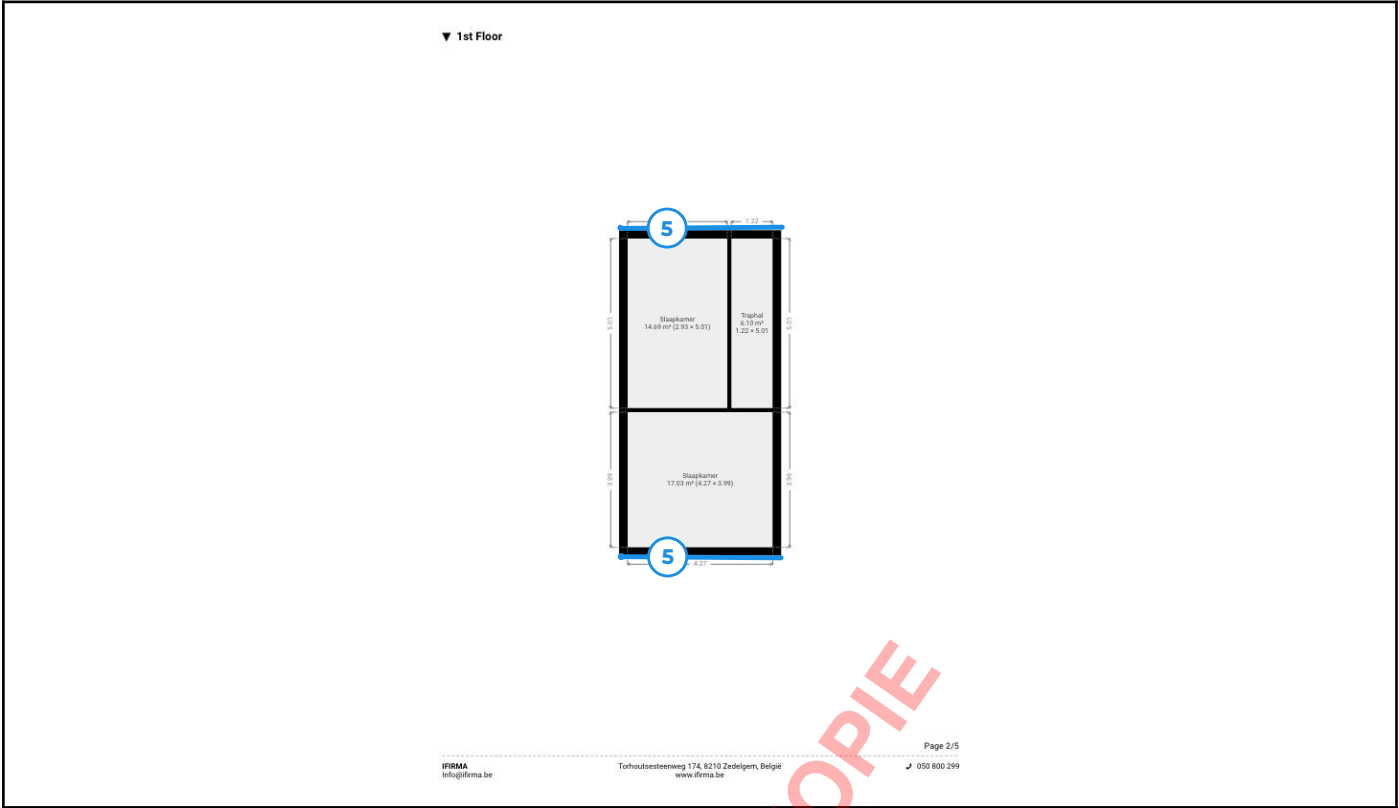
# Plan 1.7: Grondplan +1

| Beschrijving | Type | Actie |
|---|---|---|
| 5. Cementlaag muren - Gevels | Geen asbest | - |

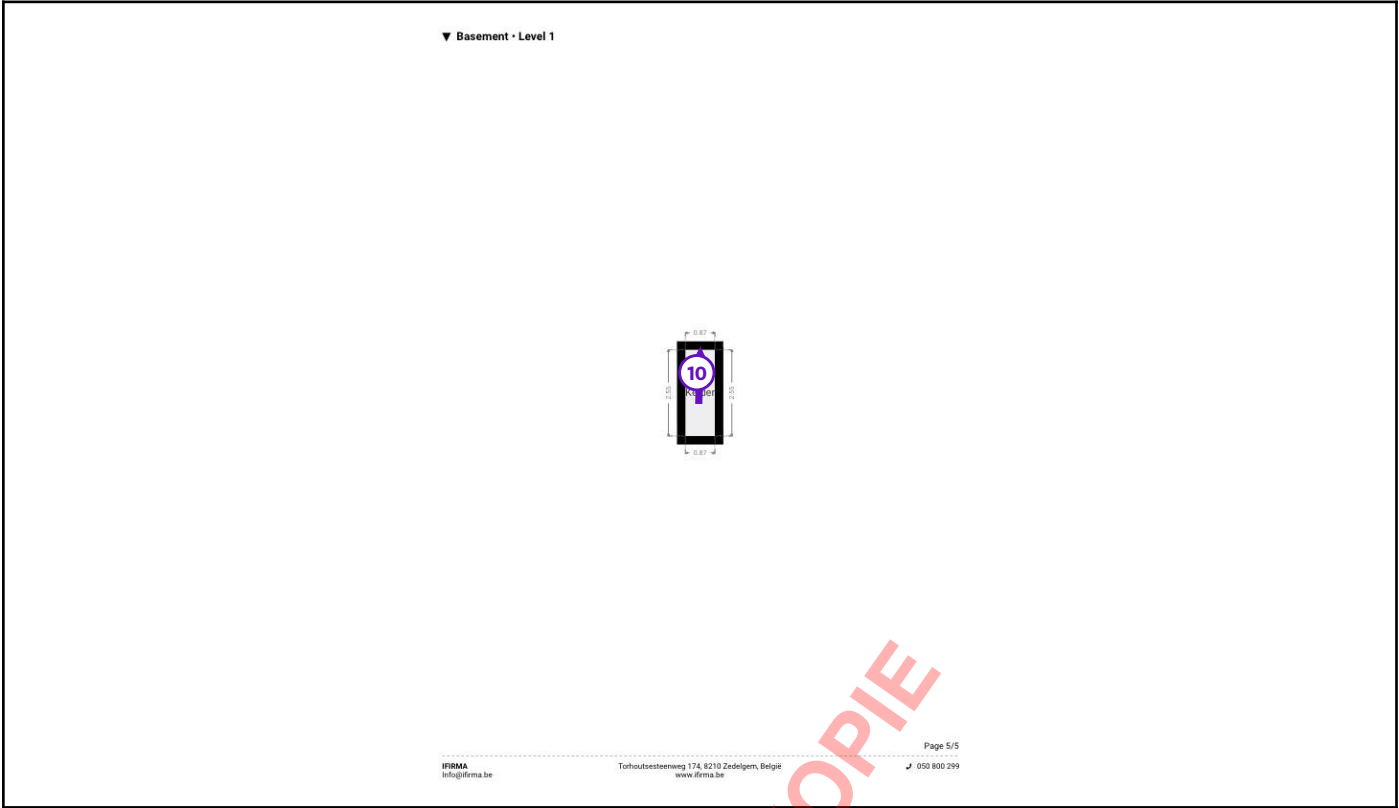
# Plan 1.12: Grondplan Kelder

| Beschrijving | Type | Actie |
|---|---|---|
| 10. Verwarmingsketel (Na 2001) | Overige ruimte of materiaal | - |
